Verditakst

Landbrukseiendom "Storla" Søre Øygardsvegen 15 og 17, 3550 GOL

Gnr 33: Bnr 1 m.fl.
3324 GOL KOMMUNE

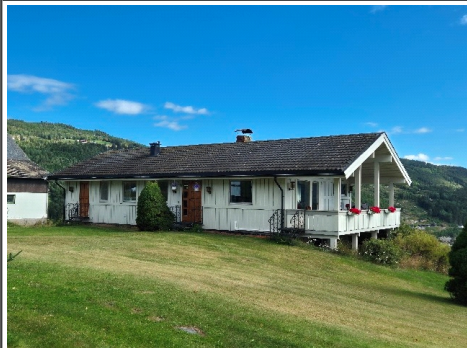
Våningshus

Grunnmurer/yttervegger underetasjen er utført med betong og multielementer. 1. etasje er bygget av bindingsverk som utvendig har tømmermannskledning. Yttertaket er en saltakkonstruksjon tekket med stålplater. Beslag, takrenner og nedløp av stål.

Vindu med isolerglass i trerammer. Hovedytterdør av tre/teak med adkomst til vindfang og samme type dør i biinngang til gang ved vaskerommet. Verandadører med isolerglass i stuen og et soverom. I underetasjen er det ytterdør på terrengnivå i kjellerstue.

Etasjeskillere er av plasstøpt betong. Mellom etasjene er det innvendig trapp av heltre.

Innvendige overflater er gulv belagt med parkett og fliser på betongdekke-/plate. Vegger med trepanel, brystningspanel og MDF. Himlinger med trepanel og tak-ess.

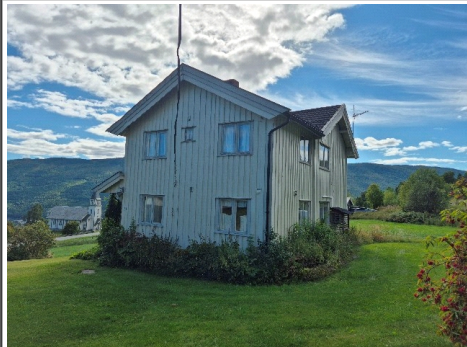
Kårbolig

Grunnmurer av murt stein bortsett fra tilbygget hvor det er plasstøpt betong. Den opprinnelige bygningen fra 1928 er bygget av laftet tømmer og tilbygget av bindingsverk. Hele bygningen er utvendig kledd tømmermannskledning. Yttertaket er en saltakkonstruksjon av åser og sperrer tekket med stålplater. Beslag, takrenner og nedløp av stål. Vindu med doble inn- og utadslående rammer bortsett fra et vindu i stuen som har isolerglass. Ytterdør av tre med adkomst til vindfang. I kjelleren er det tredør på terrengnivå.

Etasjeskillere er trebjelkelag/åser. Mellom 1. og 2. etasje er det innvendig plassbygd trapp av heltre. Enkel plassbygd trapp av tre til kjeller.

Innvendige overflater er gulv belagt med tregulv, laminat og gulvbelegg. Vegger med trepanel og plater. Himlinger med plater og tak-ess

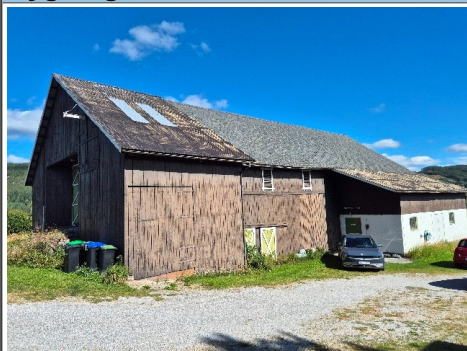
Driftsbygning

Grunnmur/fundamenter inkludert gjødselkjeller av plasstøpt betong. Den er bygget av bindingsverk med uisolert låve med utvendig låvepanel. Deler av 1. etasje er ombygd til verksted og er isolert bindingsverk med gipsplater og lettklinkerblokker som er pusset. Fjøset har vegger av mur/lettklinkerfjøs utvendig kledd med tømmermannskledning. Taket er en saltakkonstruksjon av fagverk bortsett fra fjøset fra 1982 hvor det er takstoler med underliggende "falsk" himling. Taktekking er skifer og metallplater.

Innvendig har fjøset vegger med pusset mur. Himlingene er kledd med trepanel. I fjøset har deler av himlingen/panel har falt ned pga. rust på festemidlene som var brukt ved innfesting av panel til takstolene. Vindu med isolerglass i trerammer. Dekke mot gjødselkjeller av betong og spalteplank i binger. Innredninger av stål. Fjøset har et generelt behov for vedlikehold og eventuelt oppgraderinger hvis det skal brukes til husdyrhold.

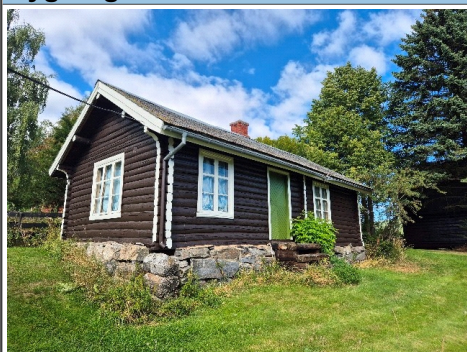
Konstruksjoner og innvendige forhold - Snekkerhus	
Bygning, generelt	
Bygget av laftet tømmer på grunnmurer av murt stein. Taket er av rundåser tekket med skifer med takrenne og nedløp på framsiden. Vindu er med en ramme og gjennomgående sprosser. Ytterdør av tre til verkstedrommet og to-fløyet port av til smie. Det er pipe av teglstein, men ildsteder er ikke koblet til.

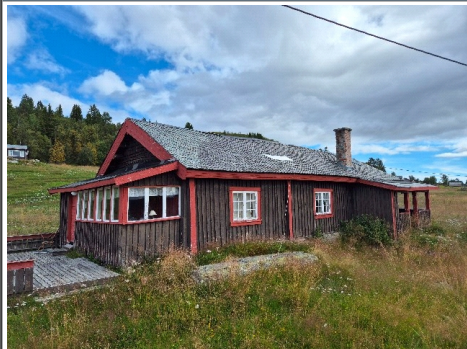
Stølsbu

Grunnmurer av stein på grunn. Hoveddelen er bygget av laftet tømmer som utvendig er kledd med stående trekledning. Tilbygd innebygd veranda er uisolert bindingsverk. Yttertak er saltakkonstruksjon med åser som er tekket med dråpeskifer uten takrenner. Tilbygg og overbygg ved inngangen har papp. Vindu med doble inn- og utadslående rammer med sprosser i ytre ramme. Ytterdører av tre.

Det er innlagt strøm, men anlegget er frakoblet. Installasjonene er gamle og må oppgraderes/byttes før tilkobling.

Bygningen er i dårlig teknisk stand, bl.a. med råteangrep i konstruksjoner og uttett tak. Det anbefales en vurdering av kost-/ nytteverdi før det eventuelt utføres større utbedringer og oppgraderinger.

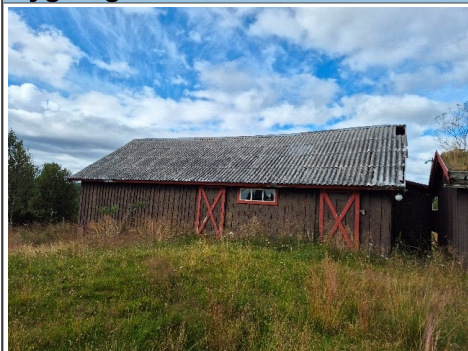
Stølsfjøs

Verdi:	Bygningen er i dårlig stand og har liten bruksverdi annet enn som uthus til stølsbu.	kr	25 000
--------	--	----	--------

Fundament er pilarer av plasstøpt betong. Bygget av uisolert bindingsverk med stående trekledning. Taktekking er bølgeeternitt (slitt tekking og lekkasjer).
