Tilstandsrapport

Fritidsbolig

Fjellheimvegen 2, 2890 ETNEDAL

# gnr. 114, bnr. 662

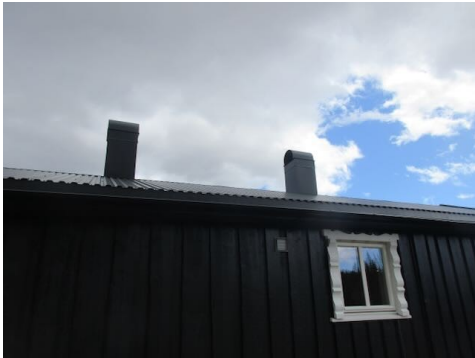
TG 2 Veggkonstruksjon

Vurdering av avvik:

På oversiden går konstruksjonen nesten helt ned til bakkenivå, noe som medfører økt risiko for råteskader i denne delen av konstruksjonen.

- Det er ikke behov for utbedringstiltak.
- Lokal utbedring må utføres.
- Uten tilstrekkelig lufting bak bordkledningen kan fuktighet som trenger inn bak bordene eller gjennom veggene innenfra ikke tørke opp. Dette skaper ideelle forhold for råtesopp og muggvekst.

Det bør etableres tilstrekkelig lufting i nedre kant av kledningen for å hindre fuktansamling og redusere risikoen for råteskader i konstruksjonen.

Værslitt og oppsprukket trevirke bør utbedres eller skiftes for å forhindre ytterligere forringelse og redusere risikoen for fuktskader i veggkonstruksjonen.

Konstruksjonen går nesten helt ned til bakkenivå på oversiden, noe som øker risikoen for råteskader i denne delen av vegg. Tiltak bør vurderes for å beskytte denne delen mot fuktpåvirkning.

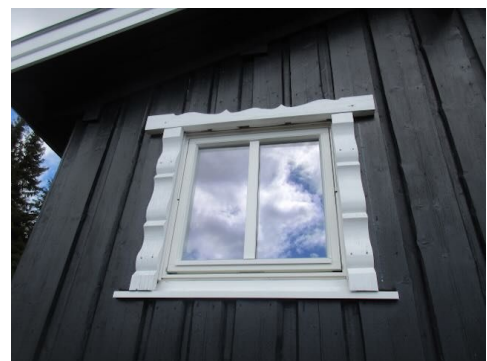
TG 2 Dører

Vurdering av avvik:

- Det er påvist avvik rundt innsettingsdetaljer.

- Det bør gjøres tiltak for å lukke avviket.

Det bør etableres korrekt omramming på siden av døren utvendig for å sikre stabilitet og forhindre fuktinntrenging. Manglende omramming kan føre til redusert levetid for døren og økt risiko for skader på omkringliggende konstruksjon.

Kostnadsestimat: 20 000 - 100 000

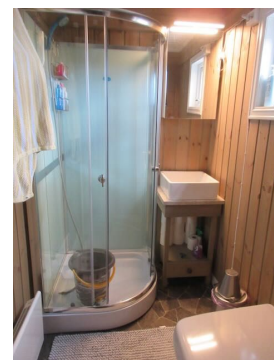
TG 2 Tilliggende konstruksjoner våtrom

Hulltaking er ikke foretatt, da det allerede er påvist andre avvik i våtsonen.

- Hulltaking er ikke foretatt da det allerede er påvist andre avvik i våtsonen.

- Dersom tiltaket ikke utføres er det fare for ytterligere skadeutvikling.

Hulltaking bør vurderes dersom det er behov for ytterligere undersøkelser for å avdekke eventuelle skjulte skader.

Konsekvensen av å ikke foreta hulltaking er at skjulte fuktskader eller andre avvik kan forbli uoppdaget, noe som kan medføre økt risiko for skadeutvikling i konstruksjonen.
