Høyers gate 16

Høyers gate 16, 3257 LARVIK

Befaringsdato: 19.05.2026

Rapportdato: 29.05.2026

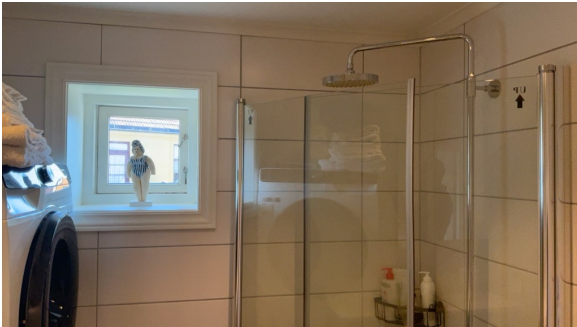
2 ETASJE > BAD/VASKEROM

TG 2 Overflater Gulv

- Det er påvist avvik i fallforhold til sluk i forhold til krav i forskrift på byggetidspunktet.

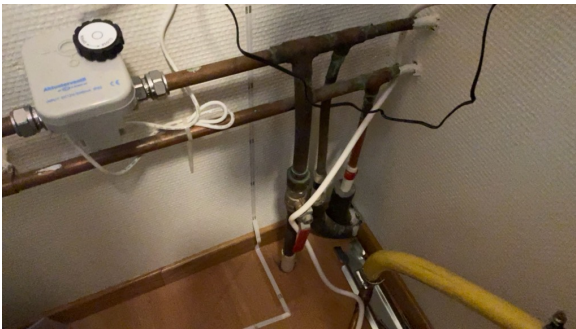
hovedkran

TG 2 Avløpsrør

Det er ikke behov for utbedringstiltak siden anlegget fungerer i dag, men ut ifra alder kan skader plutselig oppstå på eldre anlegg. I forbindelse med oppgradering av våtrom vil det være naturlig med utskiftning av rør
