Tilstandsrapport

Leilighet i rekkehus

Fiskekroken 19B, 2821 GJØVIK

Befaringsdato: 27.05.2026

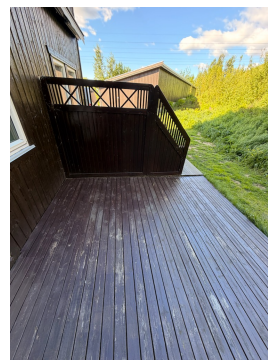
Bjelkelag etablert på mark, utført i treverk med overflatebehandlede, impregnerte gulvbord.

Oversiktsbilde av terrasse.

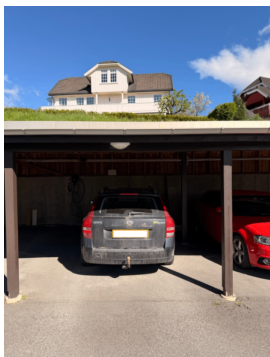
Biloppstillingsplass i car-port.

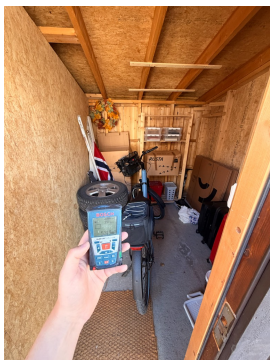
Utvendig bod.

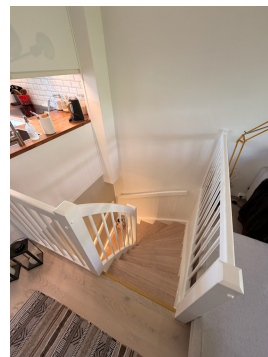
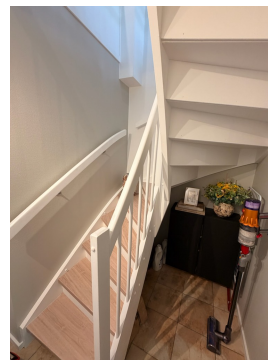
Innvendig malt tretrapp med tette trinn.

Det er registrert noe knirk, samt normal bruksslitasje, alder tatt i betraktning.

Oversiktsbilde av trappeløpet.

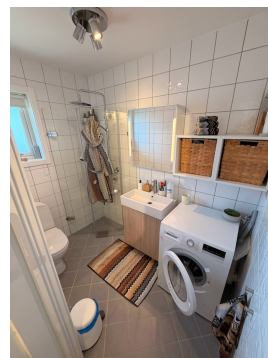
Badet er fra byggeåret, og er utført med fliser på gulv og vegger, samt malte plater i himlingen. Rommet er utstyrt med baderomsinnredning, opplegg for vaskemaskin, toalett og dusjhjørne.

Oversiktsbilde bad.

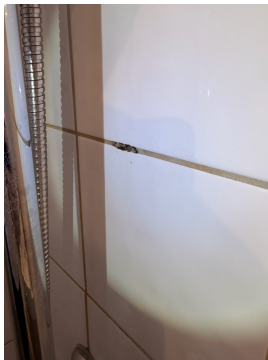
Det er registrert svertesopp på overflater samt enkelte hull i fuger. Forholdene vurderes å være vedlikeholdsrelaterte og bør utbedres for å redusere risikoen for videre fuktpåvirkning.

Hull i fuger trolig etter tidligere innfestning av dusjgarnityr.

Svertesopp bør fjernes, og hull i fugene bør utbedres for å hindre videre fuktinntrengning og redusere risikoen for fuktskader og forkortet levetid på overflatene.

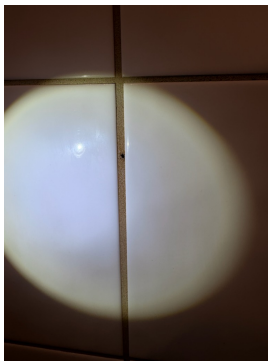
Mindre hull i fuger forekommer.

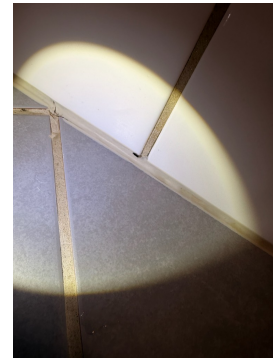
- Det er påvist at noen fliser har bom (hulrom under).
- Det er påvist avvik i fuger.

Svertesopp og delvis oppsprekking i silikonfuger.

Det anbefales å følge opp og eventuelt utbedre fliser med bom for å unngå at flisene løsner eller sprekker over tid. Bom under fliser medfører økt risiko for skader på overflaten, og kan på sikt føre til behov for mer omfattende reparasjoner. Svertesopp i silikonfuger bør fjernes og fugene bør eventuelt skiftes ut, da dette kan føre til forringelse av materialene og dårligere inneklima.

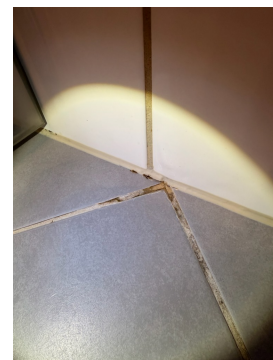
Registrert avvik i fuger.

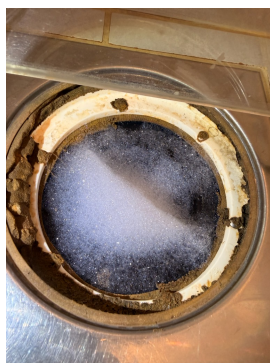
På grunn av alder foreligger det økt risiko for svekkelser og lekkasjer sammenlignet med nyere løsninger.

Plastsluk med synlig slukmansjett under klemring.

Det anbefales å fremskaffe dokumentasjon på utført membran, da manglende dokumentasjon gir økt usikkerhet rundt utførelsen og tilstanden, noe som kan medføre risiko for skjulte feil og fremtidige lekkasjer.

Våtrommet bør følges opp med normalt vedlikehold og jevnlig kontroll av fuger, silikonfuger og slukområde for å oppdage eventuelle skader tidlig og redusere risikoen for fuktskader.

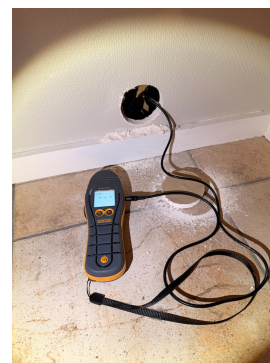
Det er foretatt hulltaking fra tilstøtende rom under trappen. Det ble ikke påvist unormale forhold eller forhøyede fuktverdier på kontrollstedet. Undersøkelsen er stikkprøvebasert og representerer kun kontrollert område, og utelukker ikke at skader kan forekomme i øvrige deler av konstruksjonen.

Fuktmåling i tilstøtende konstruksjon viser tørre forhold.

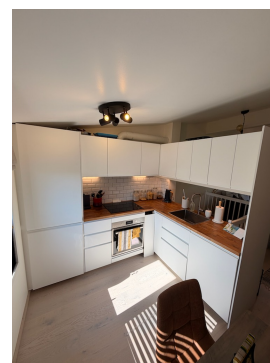
Øversiktsbilde av kjøkkeninnredningen.

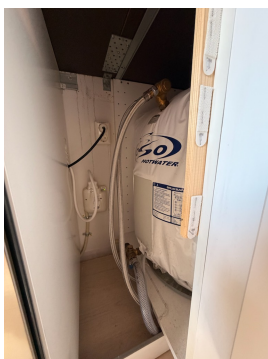
Ca. 120 liters benkebereder fra byggeår.

Benkebereder plassert i hjørneskap på kjøkkenet.

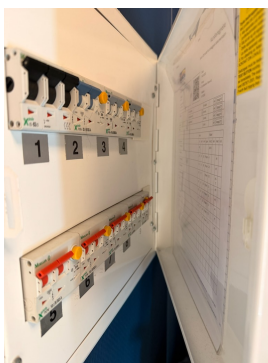
Det elektriske anlegget er ikke vurdert i detalj. Det er kun foretatt en visuell kontroll uten funksjonstesting. Det forutsettes at anlegget er utført av autorisert installatør og i henhold til gjeldene forskrifter på installasjonstidspunktet. For full vurdering anbefales kontroll av registrert elektroinstallatør.

Sikringsskap.
