Tilstandsrapport for bolig

# Sollihagen 5D, STAVERN

Eiendom	Bygning	Byggeår	BRA	BRA-i	BRA-e
Sollihagen 5D 3292 STAVERN Gnr: 4046 Bnr: 340	Leilighet	2020	77 m <sup>2</sup>	72 m <sup>2</sup>	5 m <sup>2</sup>
<b>Oppdragsnr.</b>	260529-002				
<b>Befaring / Rapport</b>	28.05.2026 / 29.05.2026				
<b>Tilstede</b>	Selger og undertegnede				
<b>Rapportansvarlig</b>	Schau Takst AS v/ Einar Schau - takst@schau.no

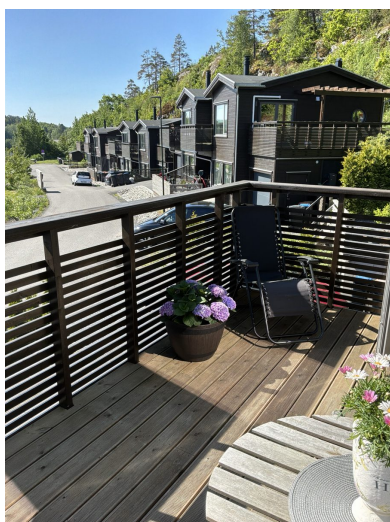
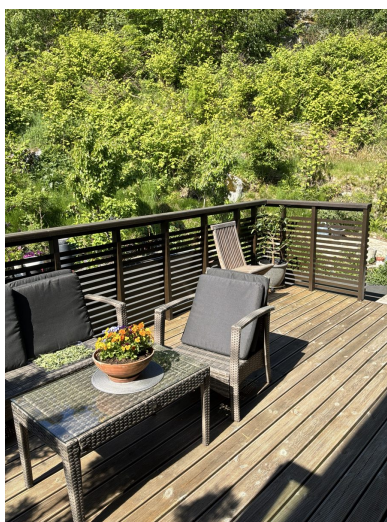
NS 3600:2025 § A.3.19 — Dekker balkonger og terrasser med kontroll av konstruksjon, fukt, avrenning og tettesjikt. Rekkverk oppgis som opplysning — ingen tilstandsgrad settes.

5 % • 1/20 år

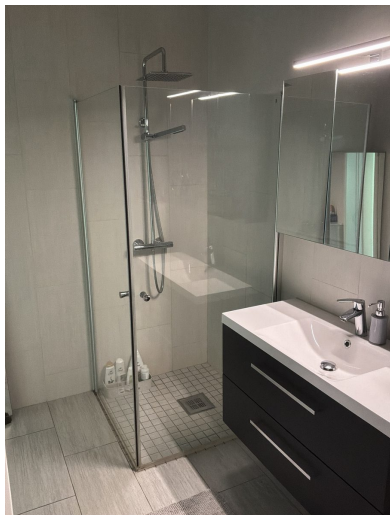
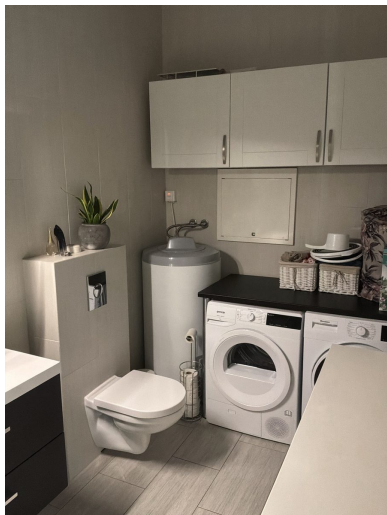
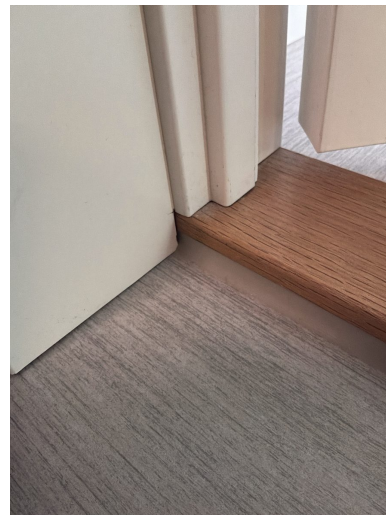
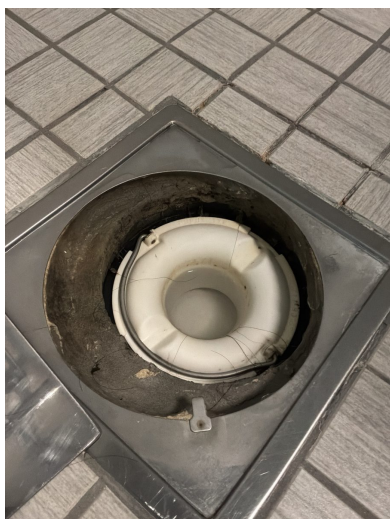
<b>Vegger og himling</b> TG 1	Vegger av keramiske fliser. Himling av malte plater. Overflater uten registrerte riss, sprekker eller fuktskader.  <b>Levetid:</b>

<b>Ventilasjon</b> TG 1	Ventilasjon via boligens ventilasjonsanlegg. Avtrekksventil synlig i rommet.
<b>Utstyr og innredning</b> TG 1	Dusjhjørne med glassdører, vegghengt toalett med innebygd systerne, opplegg til vaskemaskin og tørketrommel samt varmtvannstank. Utstyr uten registrerte skader eller funksjonsfeil.  <b>Levetid:</b>

40 % • 6/15 år
<b>Innfelte installasjoner</b> TG 1	Koblingsskap for rør-i-rør-system til stede. Innebygd systerne med inspeksjonspanel.
<b>Kontroll i tiliggende konstruksjoner</b> TG 1	Hulltaking bak dusj er ikke utført grunnet oppfylt bod. Fuktmåling med piggelektrode er utført i vegg fra gang — ikke i våtsone. Overflatefuktsøk i rommet uten negative avvik. Tilstanden bak fliser i våtsone er ikke verifisert.
<b>Dokumentasjon vanntett sjikt</b>	FDV-dokumentasjon for vanntett sjikt forelå ikke ved befaring, men er opplyst å finnes.
<b>Diffusjonstetting mot kald sone</b>	Ingen kunnskap om diffusjonstetting mot kalde konstruksjoner.

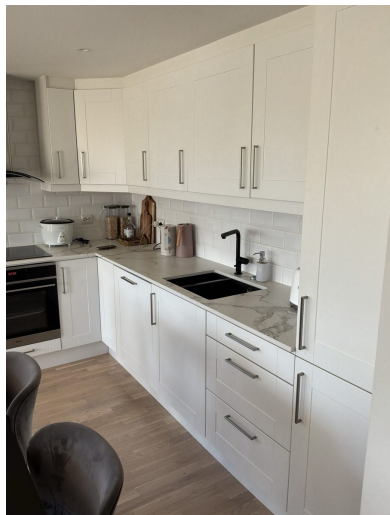
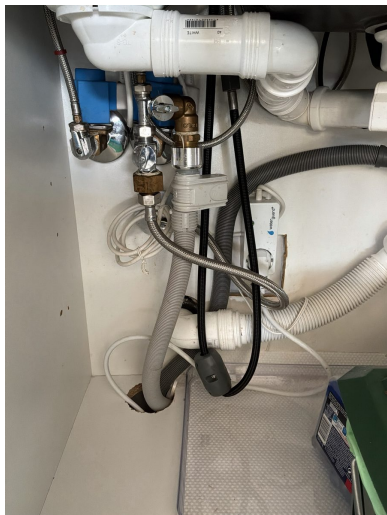
Vegger av malte plater med keramiske veggfliser over benkeplate. Himling av malte plater. Overflatene fremstår uten synlige avvik.

Gulv av parkett. Fremstår uten synlige skader eller svelling.

Avløpsrør i hvit plast og flettede stålslinger for vannforsyning. Vannstopper montert i underskap. Rørøpplegg fremstår uten synlige lekkasjer.

Innredning med fronter, skrog og benkeplate av foliert spon. Fremstår uten synlige skader, svelling eller fuktskjolder. Beslag og hengsler funksjonelle ved visuell inspeksjon.

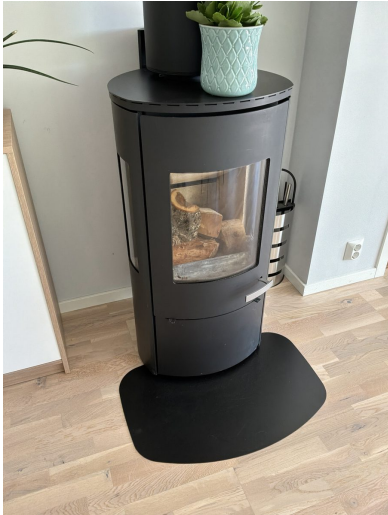
NS 3600:2025 § A.2.9 — Dekker pipe og ildsted innvendig med kontroll av spjeld, røykinntak og synlige sprekker. Pipehode og beslag på taket kontrolleres fra utsiden.

20 % • 6/30 år

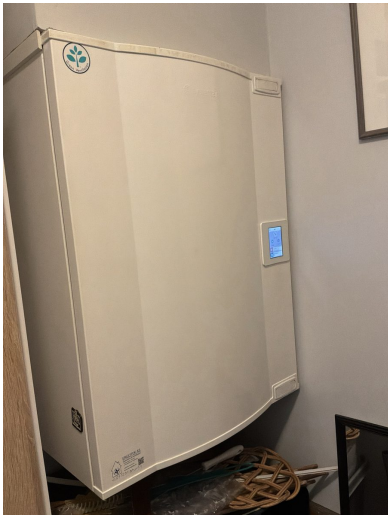
Avtrekk fra toalett og rom med avtrekkskrav ivaretas av det balanserte ventilasjonsanlegget. Anlegget er anslagsvis 6 år gammelt og har om lag 30% av forventet levetid medgått.

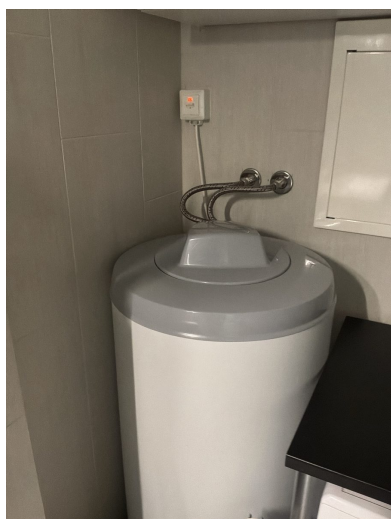
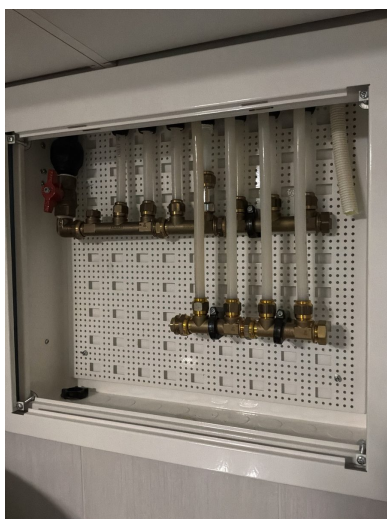
Stående varmtvannsbereder plassert i rom med flislagte vegger. Tilkoblingslanger i rustfritt stål. Det er ikke registrert avdrypp eller fuktskjolder ved befaring.

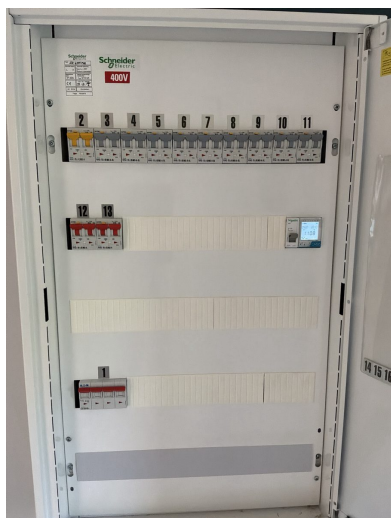
Elektrisk anlegg er fra byggeår og fremstår i god stand. Sikringsskap med automatsikringer og jordfeilbrytere på kurs 2-13, samt energimåler. Kursfortegnelse er utarbeidet av OneCo/Sønnico AS med fullstendig kursbeskrivelse, kabeldimensjoner og JFB-verdier. Samsvarserklæring er ikke fremlagt under befaring. Dato for siste el-tilsyn er ukjent.

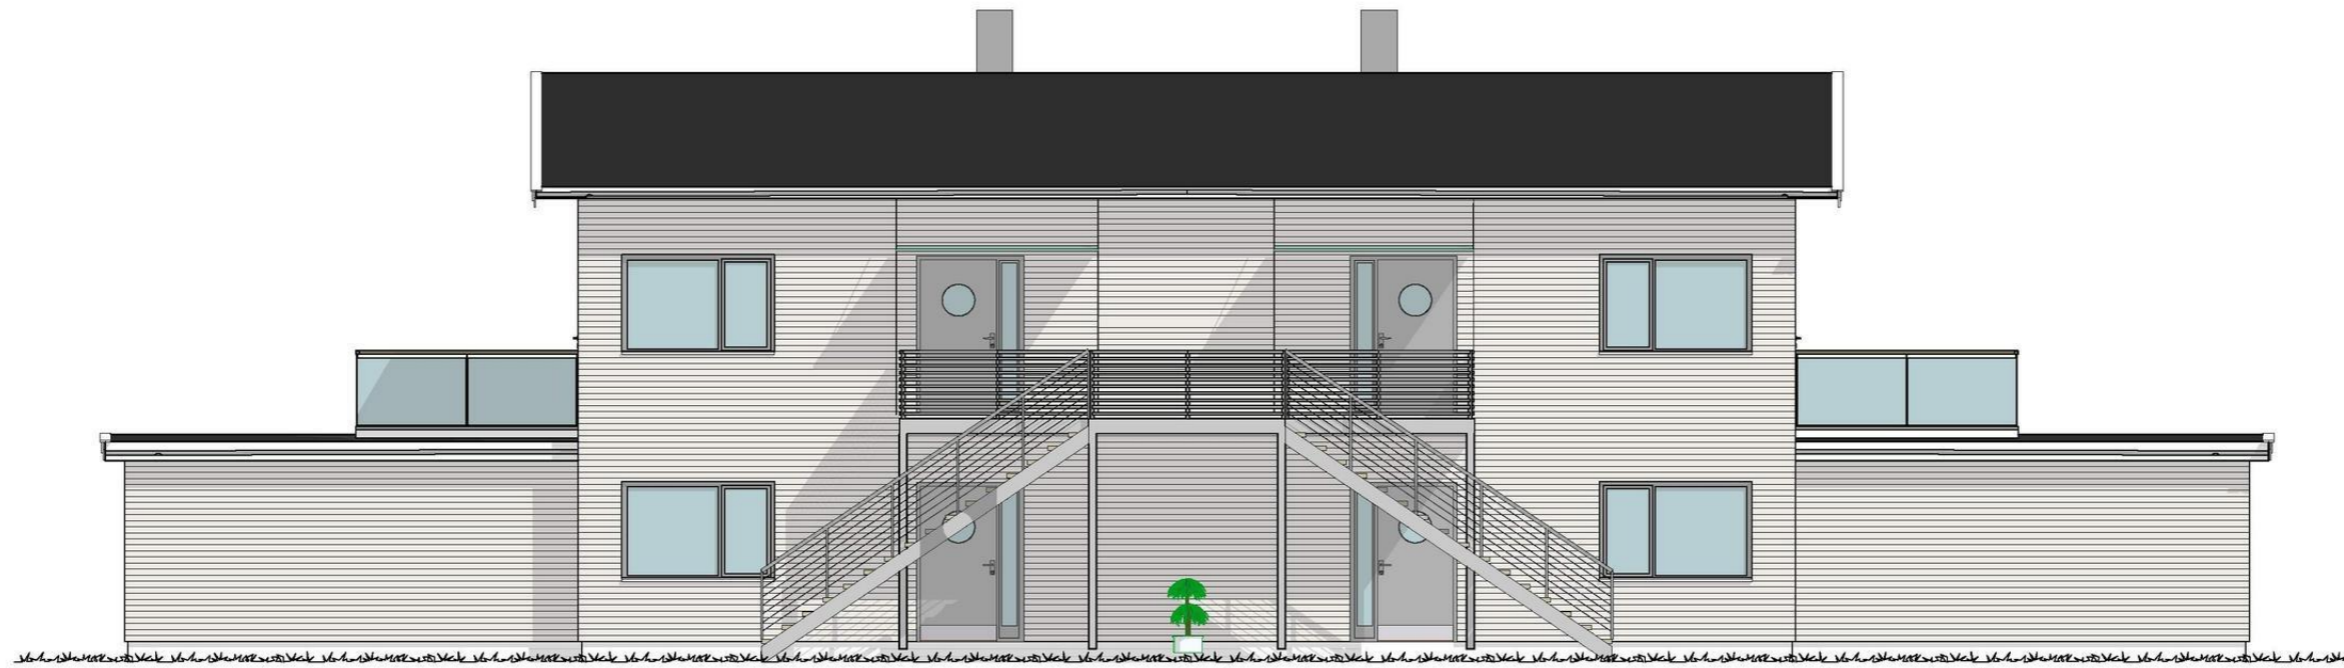
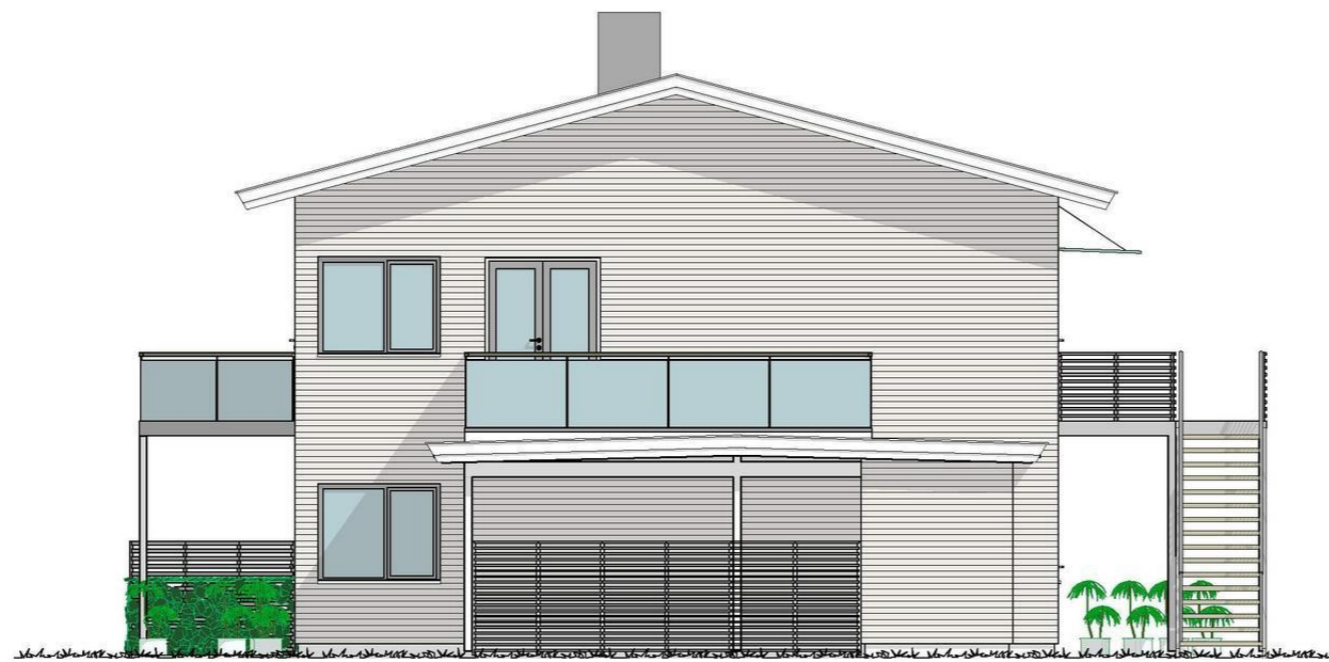
Vedlegg E4

Fasade mot NORDVEST

Fasade mot NORDØST
