# Tilstandsrapport

📍 Pavels' gate 8, 0454 OSLO

# gnr. 217, bnr. 260

Oppdragsnr.: 22030-26219

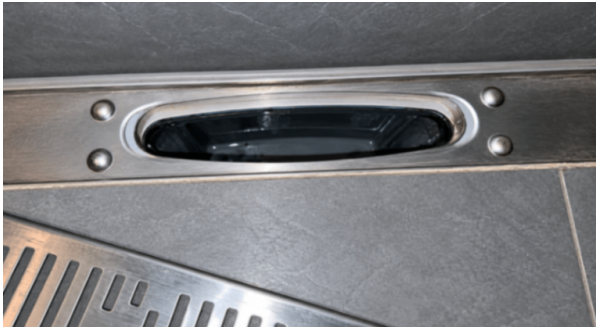
## 3. ETASJE > BAD

Det ble rutinemessig søkt etter fukt på typisk fuktutsatte steder (på innredning) med fuktindikator (Protimeter SM) på befaringen og det var ingen indikasjoner på fukt på befaringstidspunktet.

Overflater og innredning er vurdert opp mot alder og forventet bruk, uten at det på befaringstidspunktet er observert forhold som indikerer unormal slitasje eller redusert funksjon.  
Mindre overflateavvik kan likevel forekomme på bad som følge av normal bruk og varierende luftfuktighet.

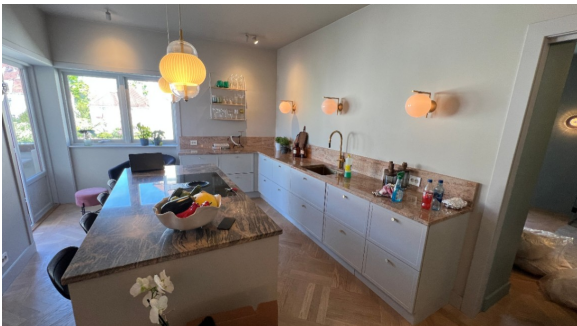
### 3. ETASJE > KJØKKEN

Kjøkkeninnredning fra 2021.  
Kjøkkenet holder en god standard og fremstår som vedlikeholdt.  
Innredning med profilerte, fabrikkklakkerte fronter.  
Benkeplate med underlimt kum i rustfritt stål (messingfarget).  
Belysning via pendellamper og vegglamper.  
Glatt, malt vegg over benkeplaten.  
Kjøkkenet har opplegg for platetopp, oppvaskmaskin, vinskap, stekeovn og kombi kjøll frys.

Komfyrvakt samt aquastop/lekkasjevarsler med sensorer og magnetventil er installert.

Det ble rutinemessig søkt etter fukt på typisk fuktutsatte steder med fuktindikator (Protimeter SM) på befaringen og det var ingen indikasjoner på fukt.

Normal forventet bruksslitasje.  
Tilstandsgrad satt ut fra helhetlig vurdering av rommet og innredning.

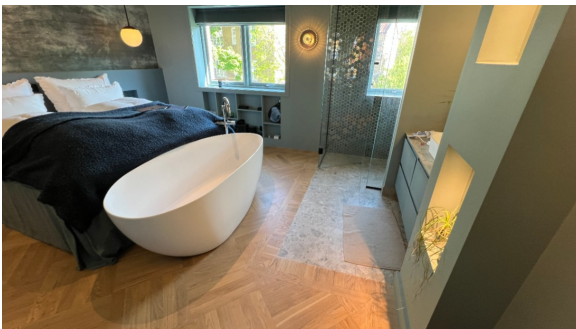
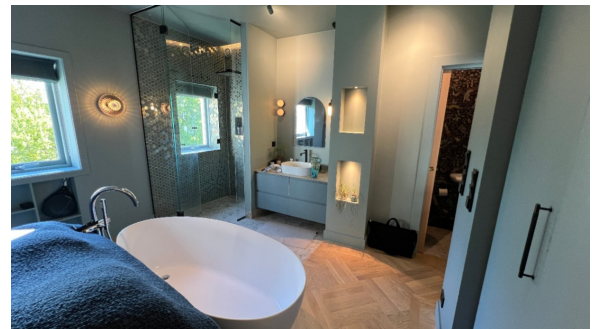
Badekar er plassert på parkettgulv i åpen løsning mot soverom uten tydelig avgrensning mellom våt- og tørrsone. Gulvkonstruksjonen utenfor flislagt område fremstår ikke som utført med fuktsikre overflater tilpasset vannsøl og lekkasjer.

Det er videre ikke etablert oppkant/terskel mot tilstøtende rom, og rommet mangler dermed nødvendig avgrensning for å kunne holde tilbake vann ved lekkasje eller overløp.

Løsningen vurderes derfor ikke å tilfredsstille krav til sikker vannavledning og fuktsikring i våtrom, jf. TEK17 §13-15.

Løsningen medfører økt risiko for fuktskader i parkett, underliggende konstruksjoner og tilstøtende rom ved vannsøl, lekkasje eller overløp fra badekar/installasjoner. Manglende oppkant og avgrensning kan bidra til ukontrollert vannspredning utover våtromssonen. Organiske materialer i eksponerte områder vurderes som særlig skadeutsatte.

For å oppnå en løsning som ivaretar krav til våtrom bør rommet etableres med tilfredsstillende vannskadesikring, herunder egnet avgrensning/oppkant, fuktsikre overflater i eksponerte områder og dokumenterte membranløsninger tilpasset rommets bruk og utforming.

Utbedringskostnader vurderes skjønnsmessig til ca. kr 200.000 – 500.000,- avhengig av nødvendige tiltak, omfang av demontering samt eventuell full ombygging av våtromsløsningen.

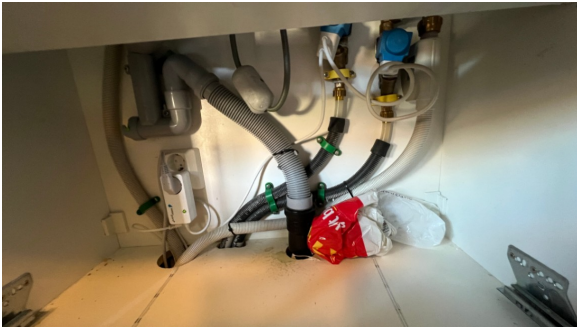
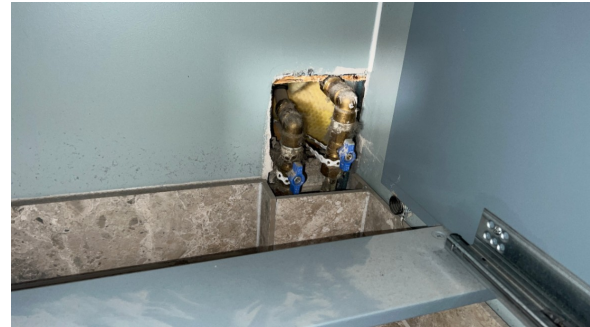
Rørføringer er i hovedsak skjult i vegger og konstruksjoner eller innkasset, og vurderingen er derfor begrenset til synlige deler på befaringstidspunktet. Det ble ikke observert synlige tegn til lekkasje eller andre avvik ved denne kontrollen.

Vurderingen er basert på visuelle observasjoner samt opplysninger gitt av eier, som opplyser at anlegget fungerer som forutsatt.
