Befaringsdato: 28.05.2026

Rapportdato: 01.06.2026

Tilstandsrapport

FRITIDSBOLIG

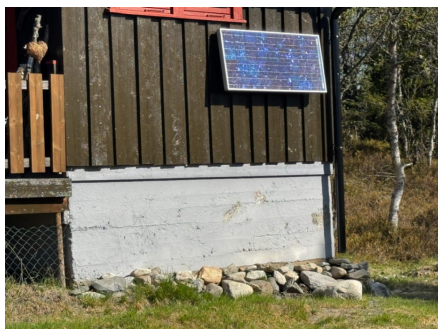
Takvann ført ut på terreng

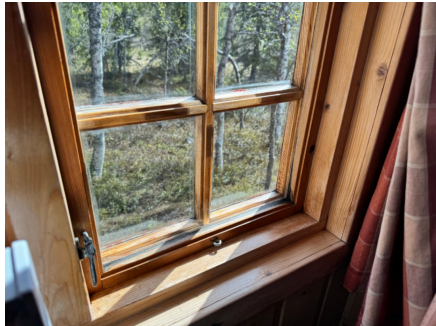
TG 2 er satt på bakgrunn av alder, men det er vanskelig å si når vinduer evt må påregnes utskifting da det ikke er observert mer enn normal slitasje etter alder ved befarings. TG satt ut fra alder og nevnte punkter.

Noe slitasje i vinduer

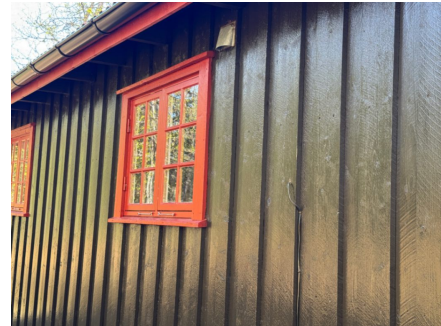
Ikke montert beslag under vinduer

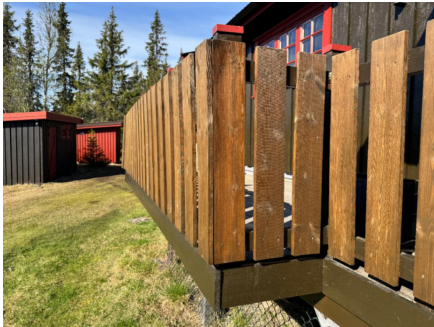
Noe skjevheter i rekkverk

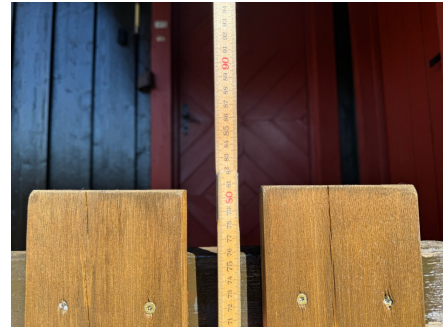
Rekkverk er målt til 81 cm. Dagens krav til rekkverk er 100 cm der gulv er mer enn 50 cm over bakkenivå. Det blir avvik på dette i tilstandsrapporten grunnet at dette skal vurderes opp mot dagens krav.

Høyde på rekkverk

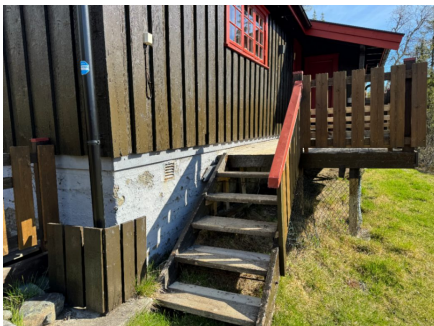
Trapp av tre til veranda

Ut fra sikkerhetsmessige hensyn anbefales det utbedring av nevnte punkter. TG satt ut fra nevnte punkter.

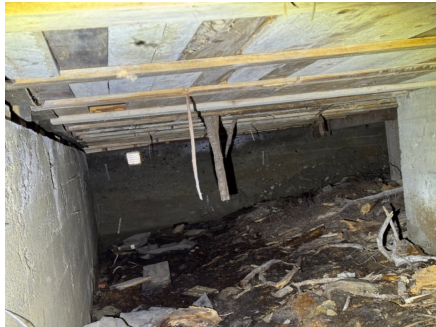
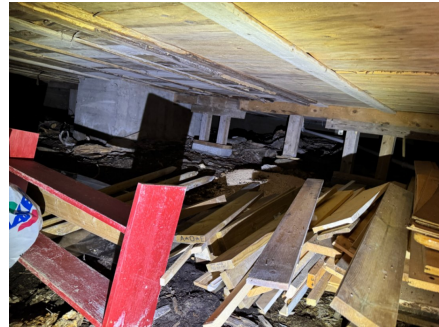
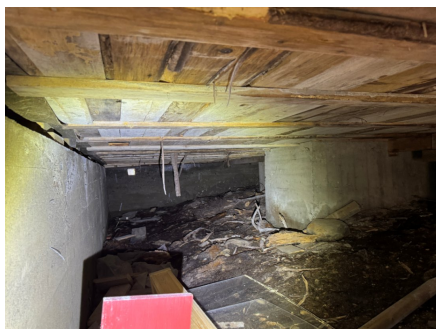
Bilder fra krypkjeller

- Det er manglende fuktsperre på bakken.

Observert en del lagrede trematerialer på grunn og noe råteskadet treverk på grunn i kryp kjeller. Anbefales at treverk på grunn i kryp kjeller fjernes.

Noe fuktig grunn observert i kryp kjeller.

Fuktskader i kryperom skyldes lange perioder med relativ luftfuktighet (RF) over ca. 80 % og temperaturer over 5–6 °C. Den høye luftfuktigheten kan være et resultat av manglende fuktsperre mot grunnen og utilstrekkelig ventilasjon. Kryperom som er ventilert med uteluft, får også høy luftfuktighet fordi temperaturen i kryperommet i deler av sommerhalvåret er lavere enn utetemperatur. De varmetrege massene i bakken i kryperommet holder på kulda, og gjør at temperaturen der stiger saktere enn i utemiljøet. Fuktig, varm luft som trekkes inn i kryperommet på forsommeren, kjøles ned, og da stiger den relative luftfuktigheten. I tillegg vil den kalde grunnen i kryperommet kjøle ned gulvkonstruksjonen ved strålingsutveksling.

- Fuktsperre på bakken bør etableres.

Isolering av bakken vil dempe det temperaturmessige etterslepet, og gi lavere relativ fuktighet (RF) i de kritiske periodene sommerstid. Isolering av bakken erstatter ikke varmeisolasjon i bjelkelaget.

På oversiden av isolasjonsmateriale anbefales det å legge fuktsperre. Periodevis høy fuktighet i kryp kjeller må påregnes på generelt grunnlag. TG satt ut fra nevnte punkter.

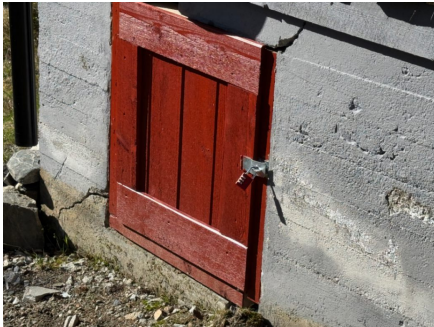
Observert en del skjevheter i hytte samt sprekker i grunnmur som indikerer setninger/bevegelse i grunn. Bevegelse i grunn skyldes fuktig grunn under hytte.

- Det er registrert skråriss som er symptom på setninger.

Sprekker i grunnmur rundt luke til krypkjeller

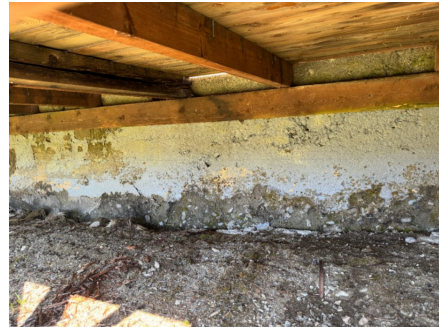
Noe avflassing på overflater av grunnmur

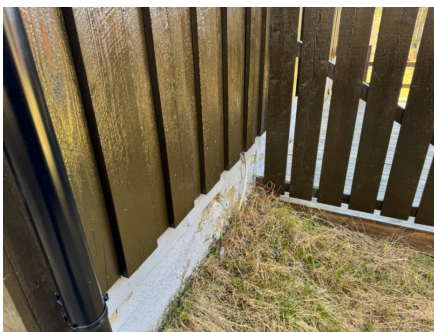
Noe avflassing på overflater utvendig

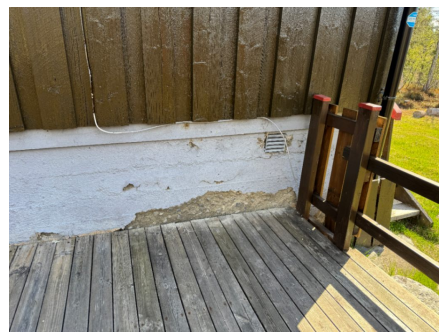
Avflassing på overflater utvendig

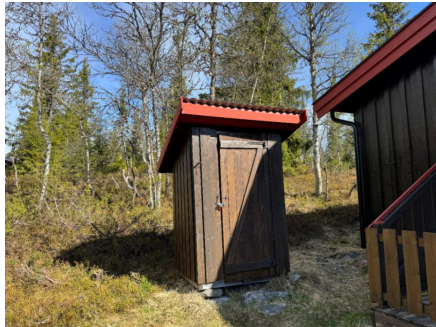
Borevann til pumpehus utenfor hytte der man kan hente vann etter behov. Vann er ikke innlagt i hytte og derfor er dette punktet ikke gitt tilstandsgrad. Det er boret etter vann i 2013 og pumpehus er satt opp i 2013.

Pumpehus til borevann

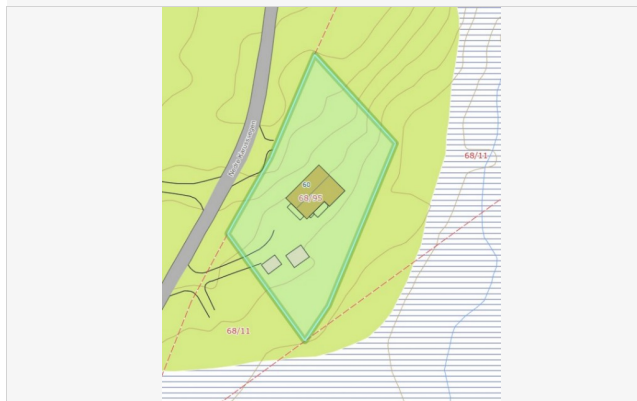
Utedo/skåle

Lager og utedo

TG ikke gitt for tilleggsbygning og denne er ikke vurdert på likt nivå med hovedbygning med tanke på tilstand. Ytterligere feil utover det som er opplyst kan derfor forekomme.

Bygget er ikke tilstandsvurdert ihht Forskrift til avhendingslova og NS3600. Dette er kun en enkel beskrivelse.

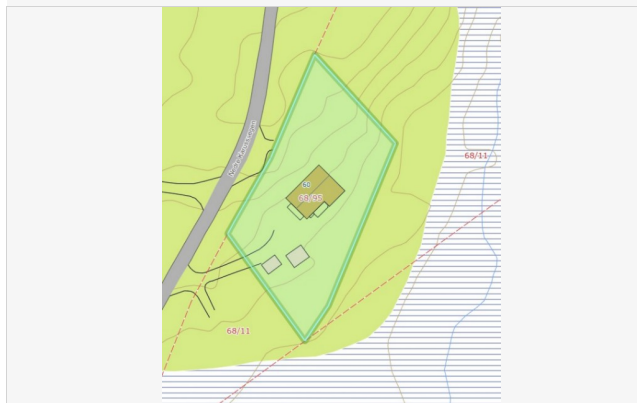
Uthus

Lager

TG ikke gitt for tilleggsbygning og denne er ikke vurdert på likt nivå med hovedbygning med tanke på tilstand. Ytterligere feil utover det som er opplyst kan derfor forekomme.

Bygget er ikke tilstandsvurdert ihht Forskrift til avhendingslova og NS3600. Dette er kun en enkel beskrivelse.
