Tilstandsrapport

📍 Fageråsveien 23, 5067 BERGEN

Oppdragsnr.: 12127-2185

ANDELSLEILIGHET

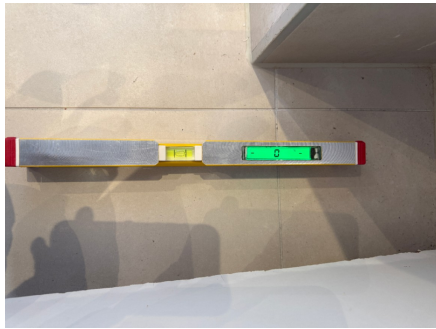
2. ETASJE > BAD (MÅLER 3,5 KVM)

TG 2 Sluk, membran og tettesjikt

- Det er avvik:

Vannlås må etasbleres.

Området ved gjennomføring i gulv må holdes under oppsyn.

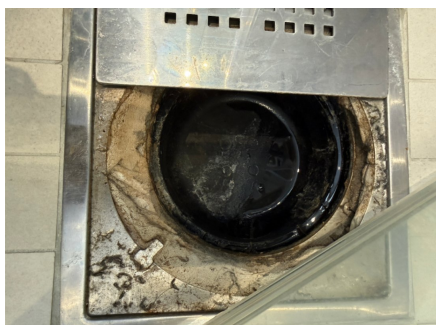
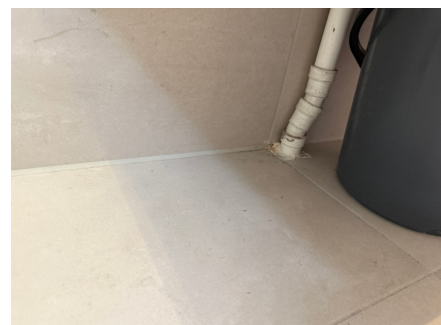
2. ETASJE > BAD (MÅLER 3,5 KVM)

- Det er ikke påvist tilfredsstillende løsning for å synliggjøre lekkasje fra innebygget systerne.
- Det er påvist riss/sprekker i utstyr på våtrommet.
- Det er avvik:

- Uten dreneringsløsning/lekkasjesikring kan lekkasjer pågå over lang tid uten å bli oppdaget. Dette kan føre til omfattende fuktskader i omkringliggende byggematerialer.
- Tiltak:

Drenshull bør etableres for at kondensvann eller vann fra lekkasje ledes ut på gulv. Dersom systerne er utført med pose (sealbag eller tilsvarende system), må dette dokumenteres.

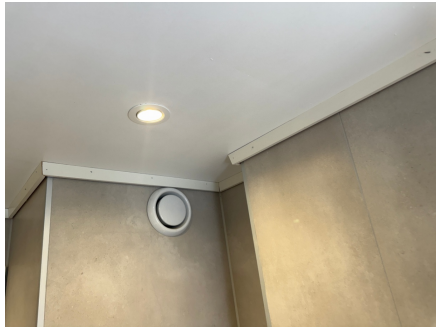
2. ETASJE > BAD (MÅLER 3,5 KVM)

Tilliggende konstruksjoner våtrom

Fukt ble ikke påvist med fuktmåler. Fuktmåling foretatt i et begrenset området i våtrommet, og det er ikke garanti for at det ikke er fukt i andre områder.

- Det er avvik:

Det er ikke nødvendig med umiddelbare tiltak.

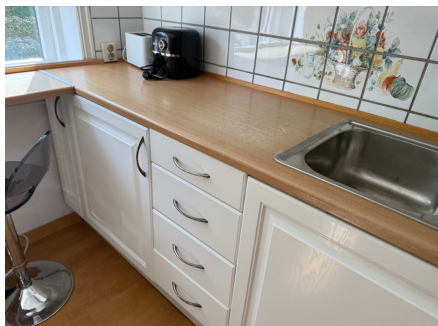
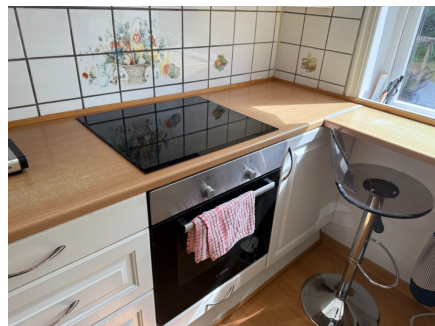
2. ETASJE > KJØKKEN (MÅLER 5,7 KVM)

TG 1 Avtrekk

Kjøkkenet har en ventilator med avtrekk ut.
