Tilstandsrapport

Fritidsbolig
  Lilleeid 65, 8372 GRAVDAL
  VESTVÅGØY kommune
  # gnr. 1, bnr. 105

Befaringsdato: 04.05.2026

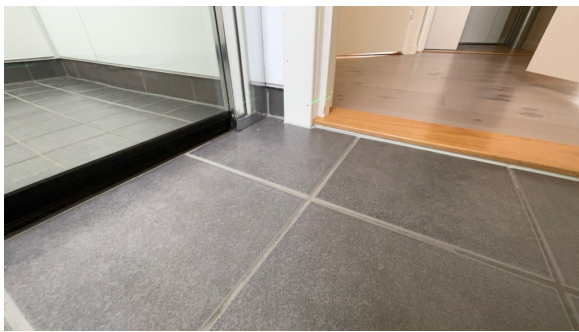
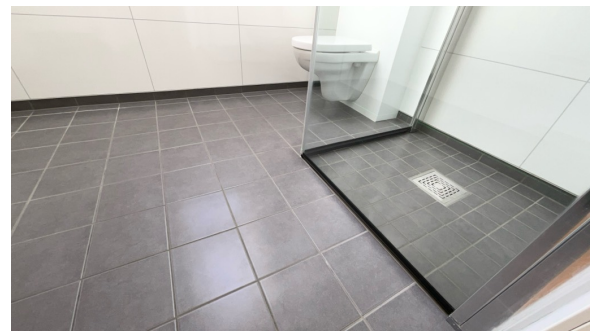
2. ETASJE > BAD/VASKEROM

TG 1 Sluk, membran og tettesjikt

Det er plastsluk og smøremembran med ukjent utførelse.

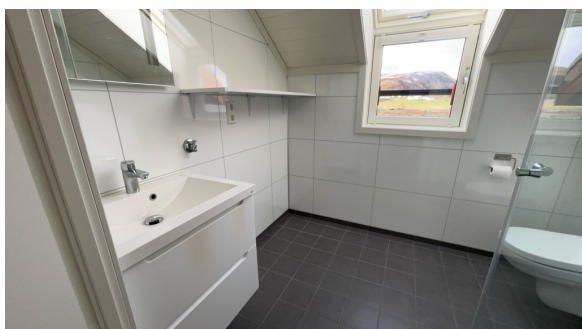
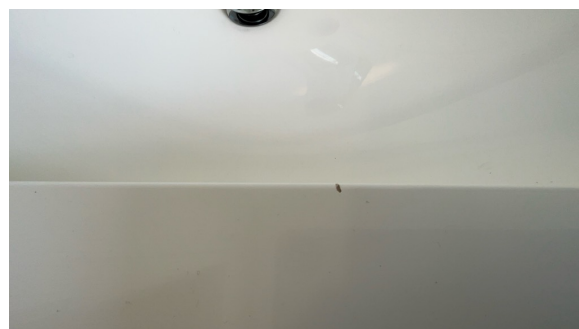
Liten skade i emaljen på servanten
