Pellygata 8

Sammendrag av boligens tilstand

Tilstandsrapport

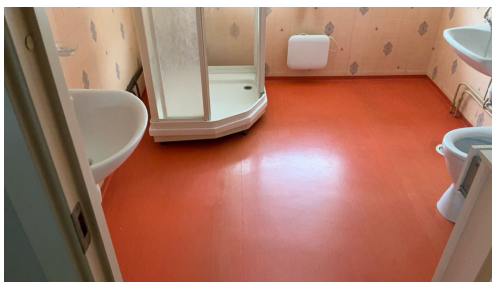
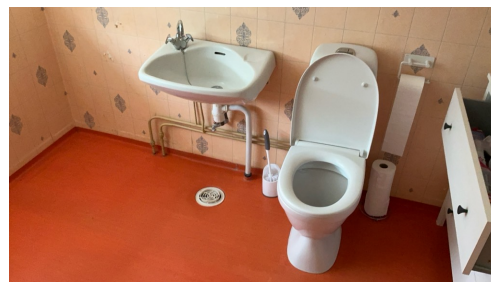
Vurdering av avvik:

- Våtrommet må totalrenoveres. Alle forhold med tettesjikt, våtsone, sluk m.m. må dokumenteres.
- Manglende oppgradering av våtrommet medfører høy risiko for at konstruksjonene ikke vil tåle vanlig bruk av vann eller lekkasjer. Selv om det er dusjkabinett, er det fortsatt en betydelig risiko for at våtrommets konstruksjoner ikke tåler lekkasjer. Dette kan føre til fuktskader på tilstøtende konstruksjoner.

Kostnadsestimat: 200 000 - 500 000
