Røsslyngvegen 5 B, 2409 ELVERUM

Tilstandsrapport Eierskifte

Boligtype: Leilighet i flermannsbolig
Byggeår: 2013
BRA: 48 m²
BRA-i: 43 m²
Rapportdato: 8.6.2026 (Gyldig til 8.6.2027)

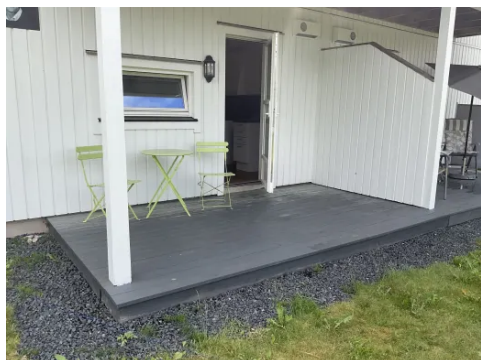
6.1 Balkong, terrasse, platting

Type	Terrasse
Terrasse mot vest med adkomst fra stue og terreng fundamentert på tilkjørte grusmasser. Gulv med beiset impregnerte gulvbord. Målt gulvareal på 9 m2.	
Er det gjennomført arbeider etter opprinnelig byggeår?	Nei
Er det synlig tegn på skjevheter/konstruksjonssvikt?	Nei
Er det tegn på sopp/råteskader i treverk eller skader i betong?	Nei
Er balkong / terrassen teknet?	Nei
Oppsummering av balkong, terrasse, platting	TG-1
Overflater med generell liten brukslitasje. Utbedringer anbefales hvor fundamentering med bjelkelag ligger på/nært terreng og utsatt for fuktskader, anbefalt min 15 cm til terreng. Ingen påviste feil eller mangler av vesentlig betydning.

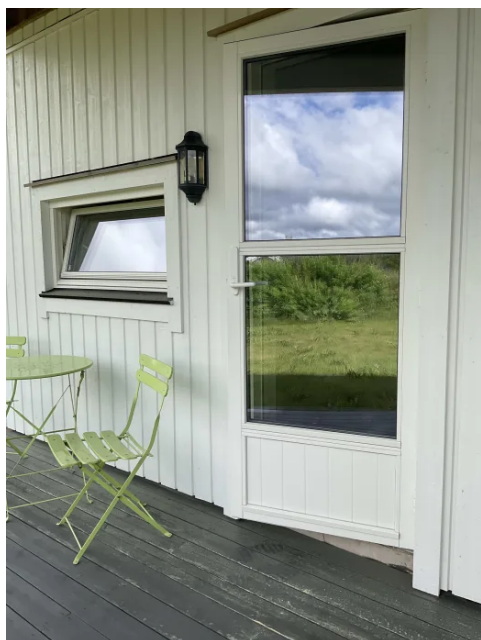
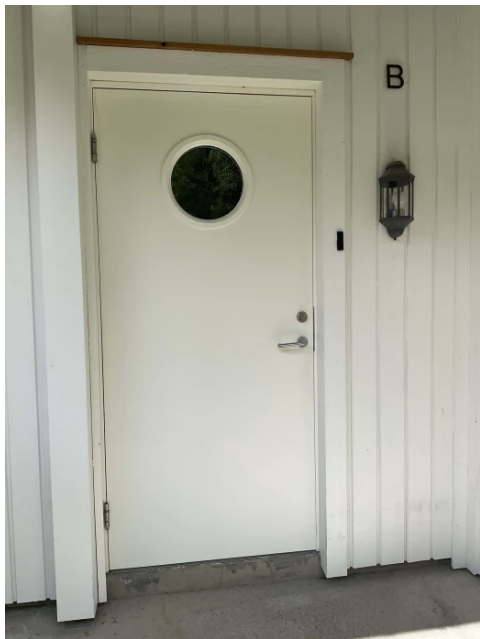
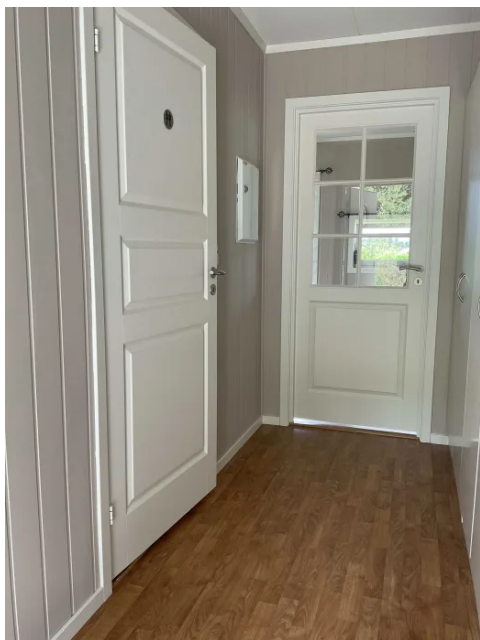
6.2 Vinduer og dører

Beskrivelse	
Vinduer med isolerglass og utvendig løse sprosser, utvendige vannbrett med metallbeslag. Laminert ytterdør med isolerglass. Malt terrassedører med isolerglass. Innerdører med formpresset dørbord, dør mellom gang og stue med glassfelt.	
Er det gjennomført arbeider etter opprinnelig byggeår?	Nei
Er det påvist punkterte eller sprukne glass?	Nei
Er det påvist værslitte karmen, fuktskader eller råteskader?	Nei
Er det ved stikkprøver registrert avvik ved åpne/lukkemekanismen?	Nei
Er det påvist avvik ved utvendig tetting som beslag, vannbord, og omramming?	Nei
Oppsummering av vinduer og dører	TG-1
Dører og vinduer fra byggeår med liten brukslitasje. Dør med glassfelt med noe justeringsbehov, øvrige installasjoner med normale åpne- og lukkemekanismer på befaringstidspunktet. I følge Byggforsk byggedetaljblad er middels levetid for dører og vinduer normalt ca 40 år. Normal garantitid for isolerglass mot punktering er 5-10 år.

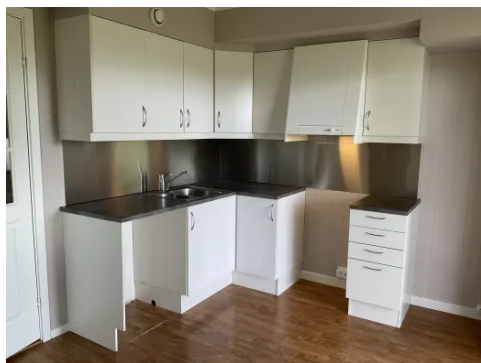
Oversiktsbilde

Kjøkkeninnredning med laminerte fronter og laminerte skrog.
Laminert benkeplate med nedsenket oppvaskkum i metall.
Veggoverflater over kjøkkenbenk med metallplater, overgang med mykfug.
Kjøkken med opplegg for oppvaskmaskin, hvitevarer plassert i kjøkkennisjer.
Lekkasjevakt er montert, komfyrvakt er ikke montert.

Overflater og installasjoner med normal bruksslitasje, enkelt fronter med noe justeringsbehov og lokal slitasje. Det er krav til fastmontert komfyrvakt i alle nye boliger fra 2010 i henhold til NEK 400. Denne skal monteres av elektroinstallatør. Ingen tegn til fuktproblematikk ved kjøkkenet eller tilstøtende bygningsmasse som kan settes i sammenheng med rommets funksjoner.

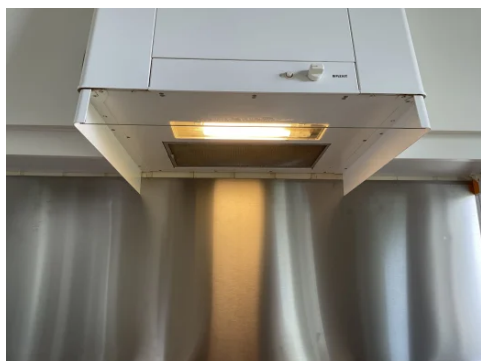
Ventilator tilkoblet sentral avtrekket

Funksjonstestet ventilator, uten anmerkninger.

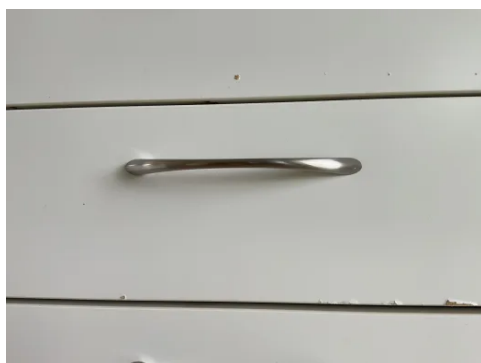
Noe avflassing og lokal slitasje

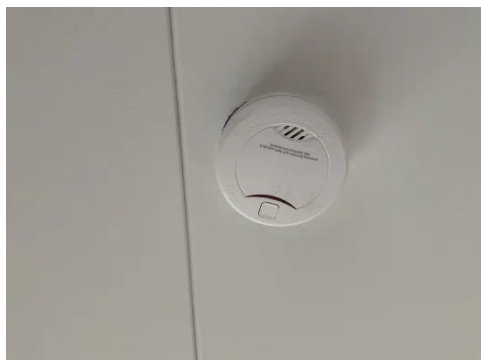
Enkeltstående brannvarslerer

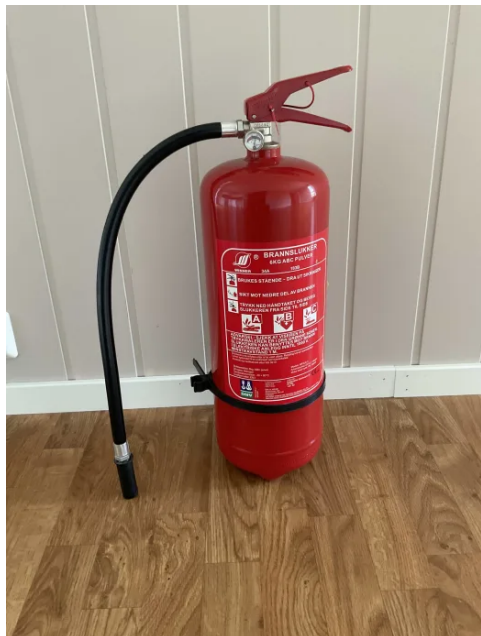
Brannslukningsapparat påvist fra 2013

Brannslukningsapparatet er eldre enn 10 år, nytt brannslukningsapparat må anskaffes etter gjeldene forskrift. Brannslukningsapparatet påvist fra 2013. Etter 10 år krever bransjestandarden i NS 3600 at apparatet skiftes ut, fordi selve beholderen og kjemikaliene er ferskvare.

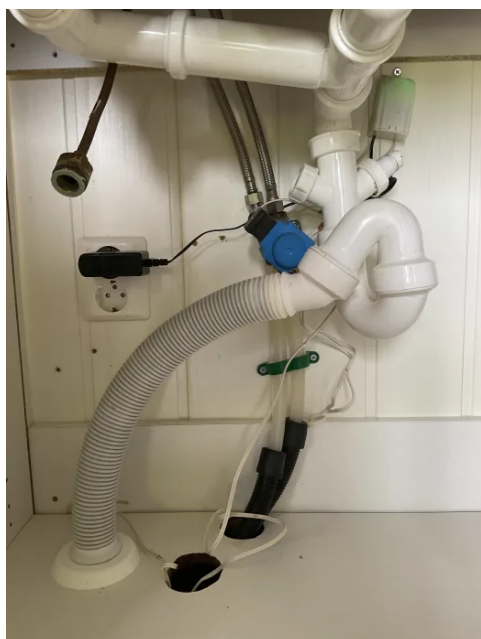
Synlige innvendige avløpsrør i PVC-plast

Staking kan utføres via installasjoner med avløp. Besiktningen og vurderinger er avgrenset til innvendig installasjoner, utvendig avløpsanlegg er sameiets ansvarsområde. Ingen tegn til eller opplysninger om tidligere frostproblematikk. Ingen opplysninger om problemer med avløpssystemet. I følge Byggforsk byggdetaljblad ligger generell levetid på avløp på 50 år

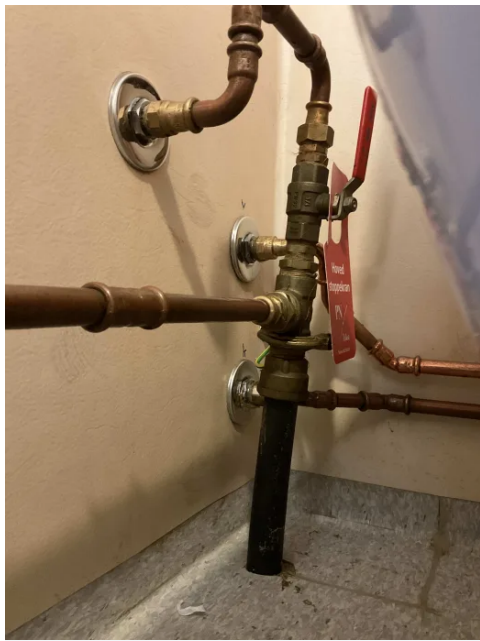
Hovedstoppekrane med synlig merking

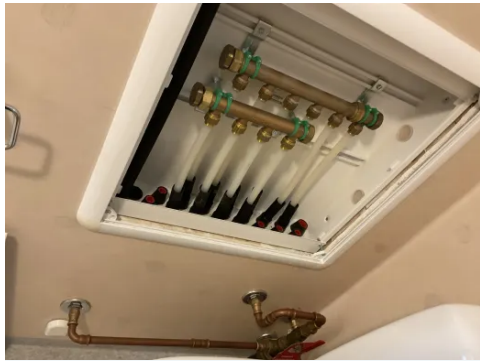
Fordelerskap plassert inne på badetrom

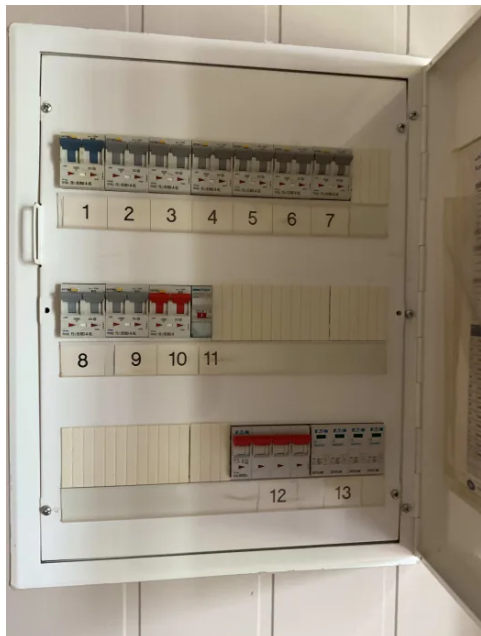
Sikringskapp plassert i gang/entre

Det foreligger ingen opplysninger og ettersyn av anlegget fra E-verket (DLE). Samsvarserklæring må fremlegges for anlegg og installasjoner fra 1999 eller nyere. Ledningsnett med brytere og stikk med liten bruksslitasje. Ingen observerte løse ledninger og skader. Bereder tilkoblet stikkontakt, ved fremtidig utskiftning av denne skal berederen monteres med fast tilkobling etter gjeldene forskriftskrav. Krav til bereder med fast montering og sikkerhetsbryter for varig last f.o.m 2 kW kom i 2004. Nytt krav til installasjon f.o.m 1,5 KW kom i januar 2014, med iverksettelse juni 2014. Funksjon og tilstand må vurderes av registrert installatør.

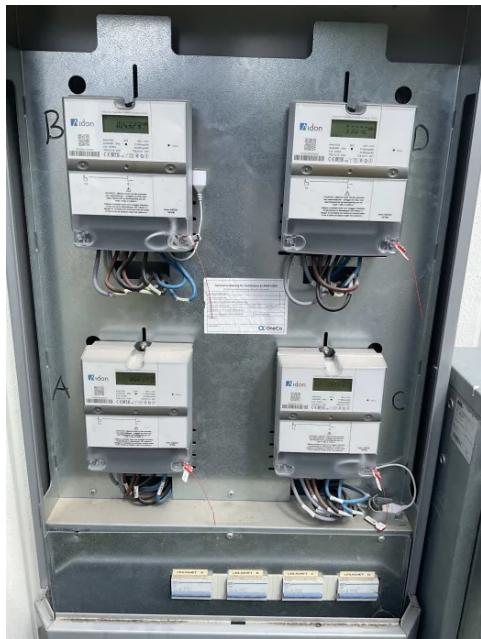
Digital måleravleser i utvendig skap

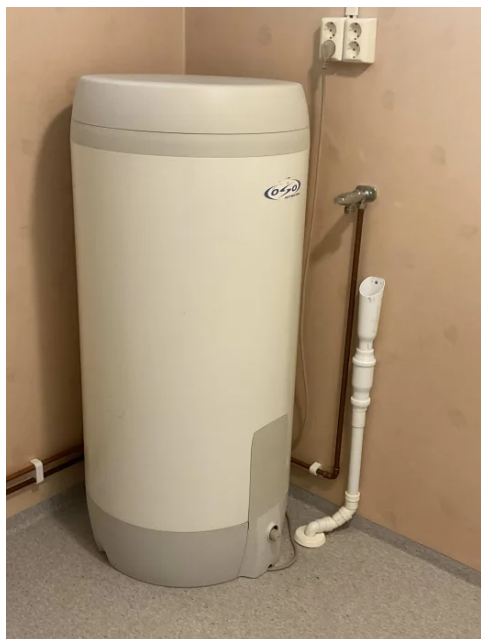
Bereider plassert inne på badetrom

TG-2

Bereider tilkoblet stikkontakt, ved fremtidig utskiftning av denne skal berederen monteres med fast tilkobling etter gjeldene forskriftskrav. I følge Byggforsks byggedetaljblad ligger generell levetid på varmtvannsbereder på 20 år. Tilstand grunnet at berederen har overskredet over halvparten av sin forventet levetid. (Se beskrivelse under Elektrisk)

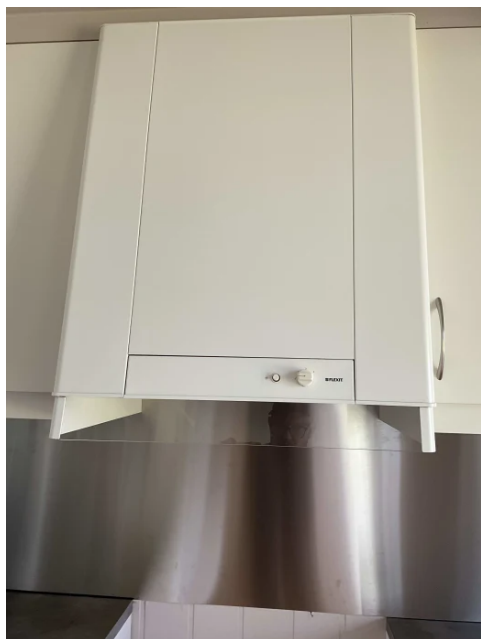
Balansert ventilasjonsanlegg med hastighetsregulering over koketopp

Ventilasjonsaggregatet har en forventet levetid på ca 25 år. Med bakgrunn i alder er det økende risiko for feil som krever utbedring/utskifting. For lengst mulig levetid er det viktig med jevnlig service og vedlikehold. Med service vil man kunne avdekke eventuelle problemer tidlig og gjøre nødvendige utbedringer før de eskalerer. Ingen påviste feil som tilsier mangelfull ventilasjon, ventilasjonen vurderes som tilfredsstillende. Funksjon og tilstand må vurderes av fagperson.

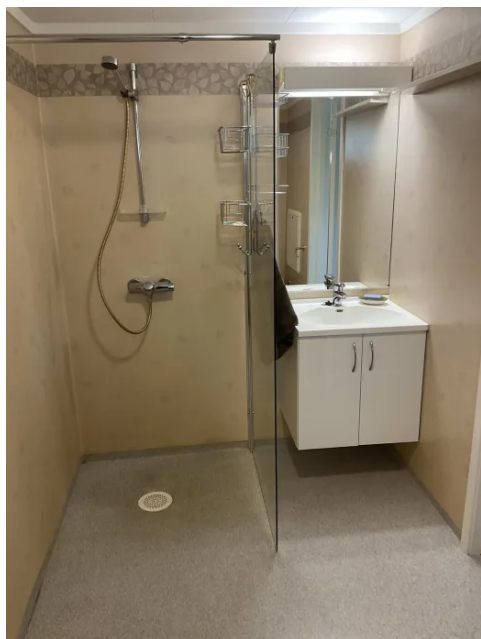
Baderom fra byggeåret

Opplyst om lekkasje fra overliggende baderom i 2023 og at det ble etablert ny himling på baderommet, skaden ble utbedret via sameiets forsikringsselskap.

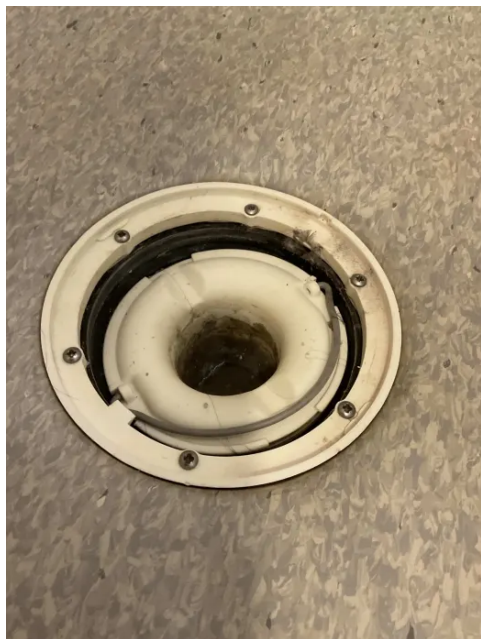
PVC-sluk

Overvåk tilstanden jevnlig. For å oppnå tilstandsgrad 0 eller 1 må tettesjikt skiftes ut, med tidspunktet for dette er vanskelig å si noe om.
