Tilstandsrapport

Boligbygg med flere boenheter

Elvebakken 44 A, 8403 SORTLAND

Befaringsdato: 04.06.2026

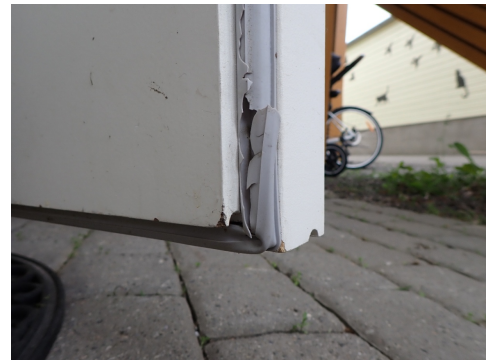
Begge dørbled har seget litt, men tar ennå ikke i karm.
Skader på pakning på inngangsdør, samt mindre merker på dørbled.

Skader på pakning

Begge dørene bør justeres
Pakning på inngangsdør bør byttes.

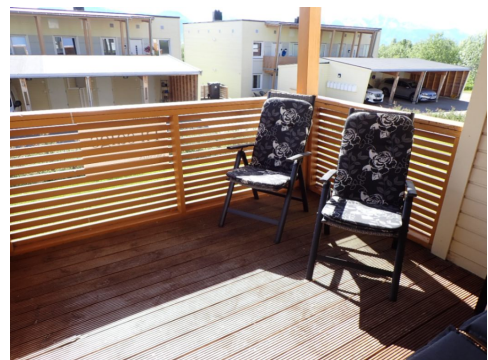
Noe generell slitasje samt en skade i dekke.
Rekkverket er ca 1,5 cm lavere enn dagens krav og er som sådan et veldig lite avvik.
Kloremarker på avgrenset del av rekkverk.
Det er omfattende råteskader i konstruksjonen, også i bærende deler.

Veranda mot sørøst

Det settes en (fiktiv) kostnad da systemet krever det, men arbeidet og kostnader dekkes av sameiet.

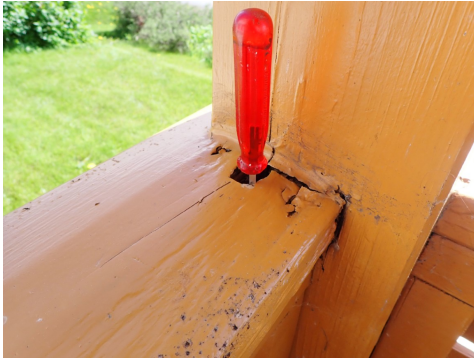
Eksempel på råte

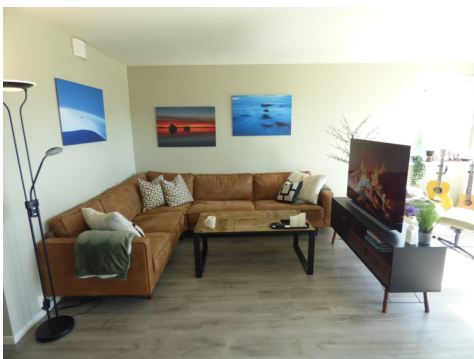
Fra stua

TG 2 Etasjeskille/gulv mot grunn

- Det er målt høydeforskjell på mellom 15-30 mm gjennom hele rommet. Tilstandsgrad 2 gis med bakgrunn i standardens krav til godkjente måleavvik.

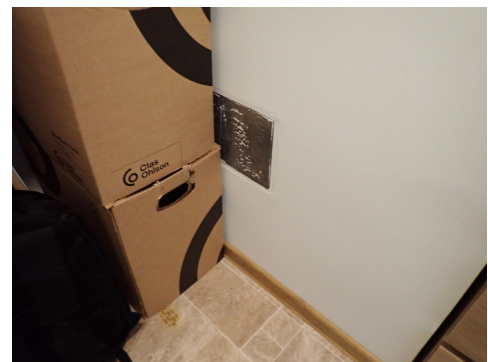
Elementpipe i lettklinker med 2 løp. Sotluke i bod. Det er ikke montert ildsted.

Det er ikke lagt ubrennbart materiale under sotluka, men så lenge det ikke er montert ildsted, er dette ikke et avvik.

Sotluke i bod

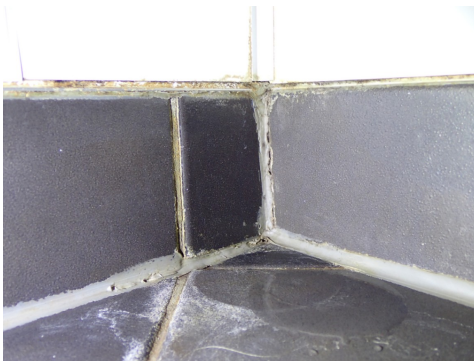
Små skader i veggplate inne i dusjhjørne, i skjøt. Mindre overfladisk slitasje i nedkant av veggplater i dusjhjørne.

På enkelte steder er det liten eller ingen avstand mellom bunnlist og sokkelflis. Dette kan på sikt medføre at sokkelflis kan sprekke opp.

Eksempel på avvik i fuger

Fuging bør gås over og utbedres. Ellers mindre, lokale tiltak.

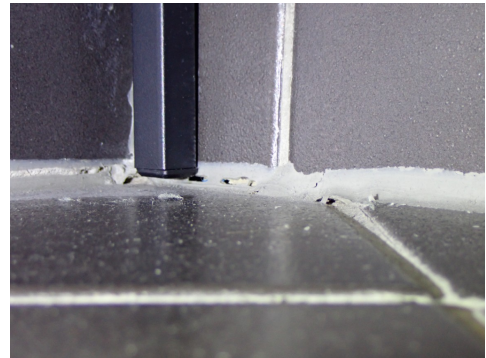
Sprekker i fuge mellom gulvflis og sokkelflis i hjørne mot nord.

Åpning i fuge, hjørne mot nord

Fuging mellom gulv/vegg bør utbedres.

Generelt bør alle fuger gås over og evt utbedres.

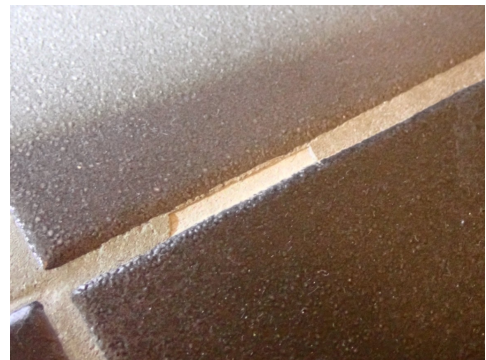
Mindre, begynnende oppsprekking også inne i dusjhjørnet.

Øvre del av fuging mellom gulvflis løsner

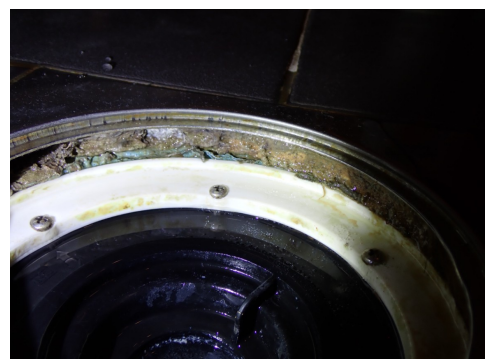
- Det må innhentes dokumentasjon. Manglende membran/tettesjikt medfører risiko for lekkasjer og fukt i konstruksjonen.

Sluk bad

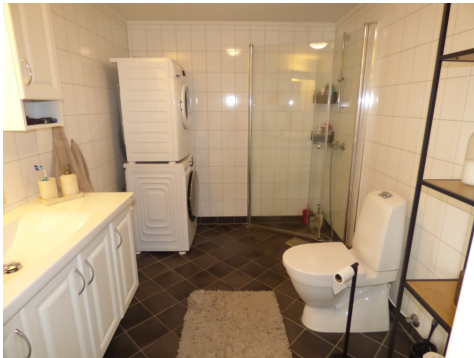
Bad/vaskerom

Innredning med profilerte fronter (AARDAL). Ca 1,2 m benk med integrert vask, skap under. 2 stk 30 cm speilskap, lyslist. Toalett, opplegg for vaskemaskin, dusjhjørne med glassdører.

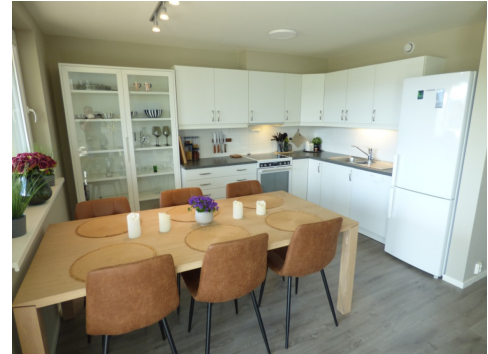
Kjøkken

Frittstående skap med glass-front følger ifølge hjemmelshaver med.

Mindre avvik på sokler under innredning. Avvik er ikke store nok til å gi en generell TG2 for innredning.

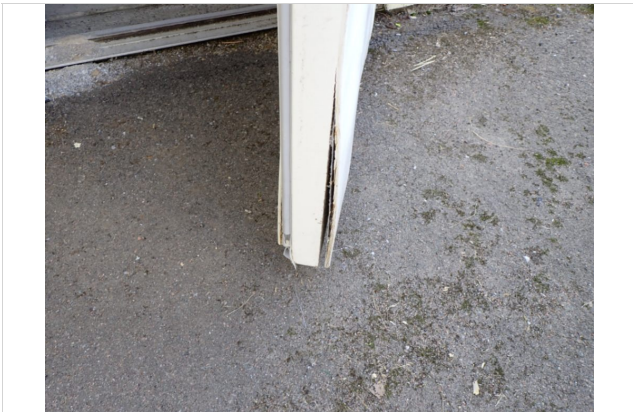
Tett boddør. Fuktskader på døra, den tar også i sidekarm. Døra bør byttes.

Fuktskade på dør til bod
