Tilstandsrapport

Boligbygg med flere boenheter

Tjuvholmen allé 4, 0252 OSLO

gnr. 210, bnr. 33, snr. 29

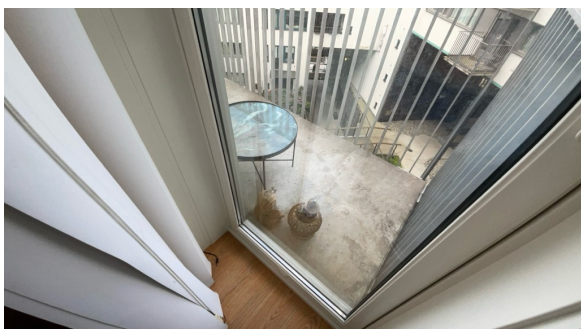
Vinduer

NorDan trevinduer i soverom mot balkongen, som er hvitmalte, to lags isolerglass. Innadslående og med vippe-funksjon i toppen av vindu. Aluminiumsbeslag på utsiden.

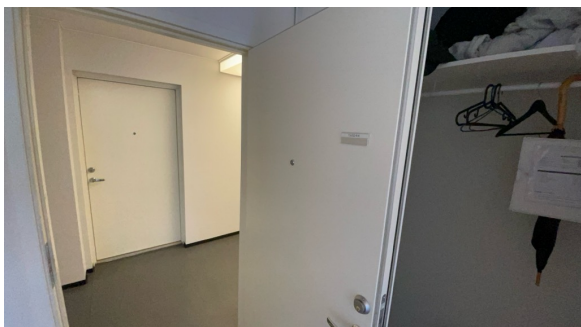
Inngangsdør

Malt inngangsdør til leiligheten med dørkikkert. Merket med brann- og lydklassifisering.

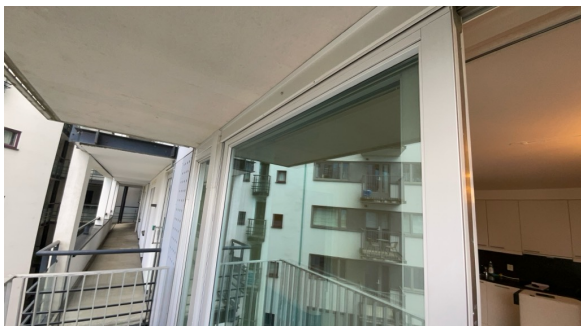
balkongdør

Heve/skyvedør i tre fra NorDan med tolags glass, ett stort felt skyves til siden. Aluminiumsbeslag utvendig.

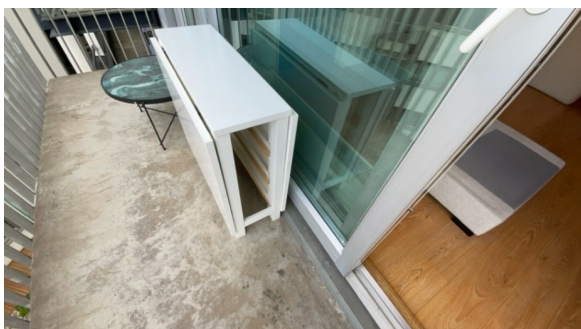
Balkong i betongkonstruksjon, ubehandlet gulv med areal 5 m² og vender mot sørøst. Avrenning i forkant med dryppnese. Overdekket av balkong over, rekkverk i stål med høyde 1,21 m.

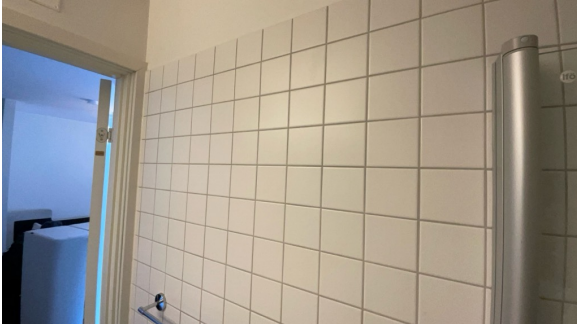
vegger og himling

• Det er vindu/dør med ikke fuktbestandige materialer i våtsonen (ved vask, dusj, badekar, osv.), løsningen eller byggematerialet er uegnet.

Døren bør fuktbeskyttes eller byttes til et mer egnet materiale for bruk i våtsone, for å redusere risikoen for fuktskader og forringelse av materialet over tid. Manglende tiltak kan føre til at døren tar skade av fuktpåvirkning, noe som kan medføre behov for utskifting eller reparasjon.

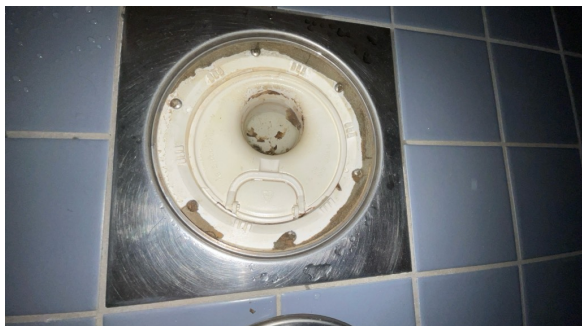
sluk, membran og tettesjikt

Smøremembranens alder tilsier at det er økt risiko for nedsatt funksjon og lekkasjer, noe som kan føre til fuktskader i omkringliggende konstruksjoner.

- Overvåk tilstanden jevnlig. For å få tilstandsgrad 0 eller 1 må tettesjiktet skiftes ut, men tidspunktet for når dette er nødvendig er vanskelig å si noe om.
 - Det er viktig å merke seg at levetiden til en membran varierer basert på kvalitet, installasjon og bruk. Eldre membraner kan bli sprø og sprekke opp, noe som fører til at de mister sin vannnettende funksjon. Dette kan resultere i vannlekkasjer gjennom vegger og gulv og fuktskader.
- Det bør fremskaffes dokumentasjon på utført membranarbeid for å redusere usikkerhet rundt utførelsen.

Videre bør tilstanden overvåkes jevnlig, og det må påregnes utskifting av membranløsningen for å unngå vannskader.

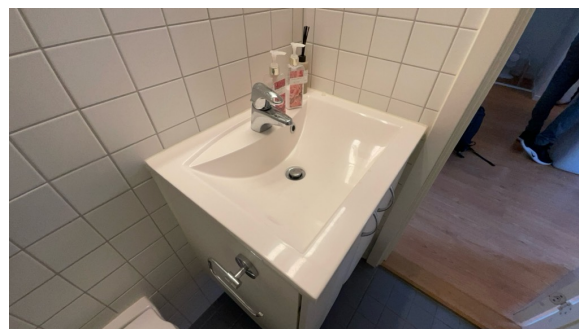
Sanitærutstyr og innredning

- Det er ikke påvist tilfredsstillende løsning for å synliggjøre lekkasje fra innebygget systerne.

- Ved implementering av innebygget systerne var det ikke krav om lekkasjesikring, konstruksjonen bør jevnlig observeres.
- Uten dreneringsløsning/lekkasjesikring kan lekkasjer pågå over lang tid uten å bli oppdaget. Dette kan føre til omfattende fuktskader i omkringliggende byggematerialer.

Det bør etableres en tilfredsstillende løsning for å synliggjøre eventuell lekkasje fra innebygget systerne, for å redusere risikoen for skjulte vannskader i konstruksjonen. Manglende lekkasjevarsling kan føre til at vannlekkasjer ikke oppdages i tide, noe som kan medføre omfattende skader og økte utbedringskostnader.

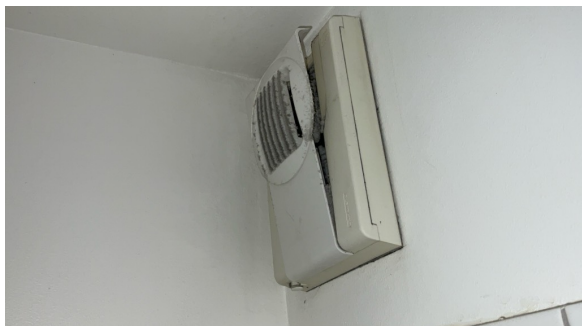
Ventilasjon

Avtrekksventil på felles mekanisk ventilasjonssystem i boligbygget. Tilluft via ventil i vegg over døren til badet.

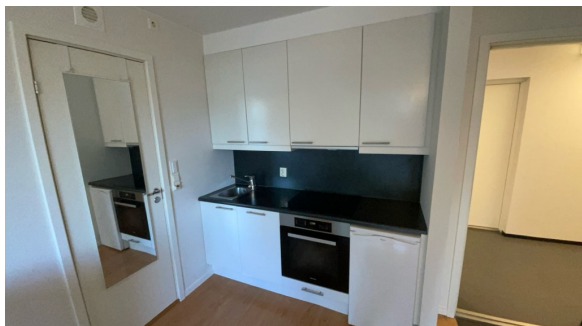
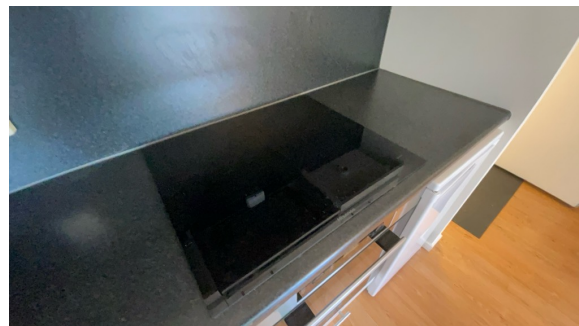
Kjøkken

Det er ikke montert waterguard (noe det ikke var krav til på byggetidspunktet), men det er montert komfyrvakt.

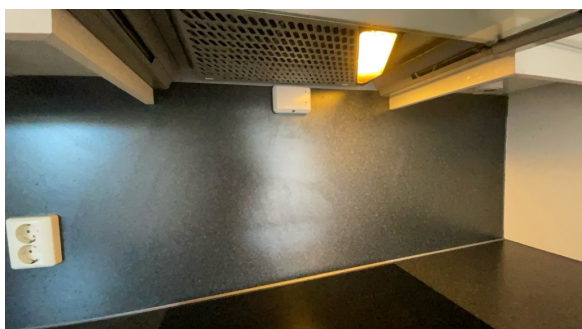
Kjøkkenvifte

Ventilator hette som er tilkoblet gårdens avtrekksanlegg, kun justering av luftstrøm på hetten.

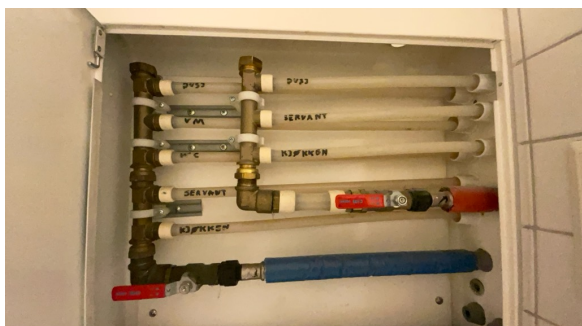
Vannledninger

Rør i rør vannledninger med koblingsskap plassert på vegg i badet. Stoppekraner i koblingsskapet.

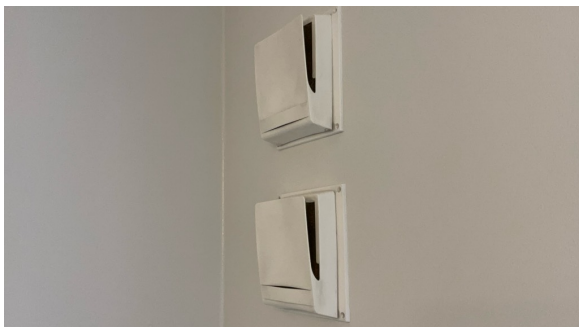
Ventilasjon

Mekanisk ventilasjon som er felles for bygget, felles vifteanlegg er ikke besiktiget.

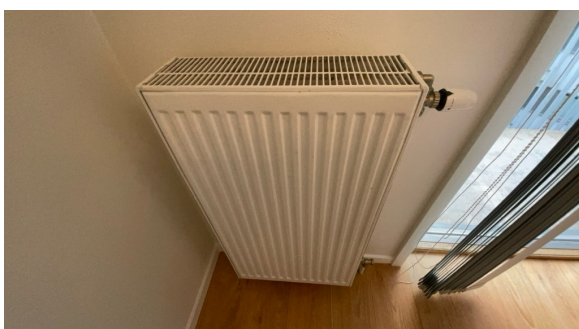
vannbårent varmeanlegg

Radiatorer som varmekilder under eller ved siden av vinduer.

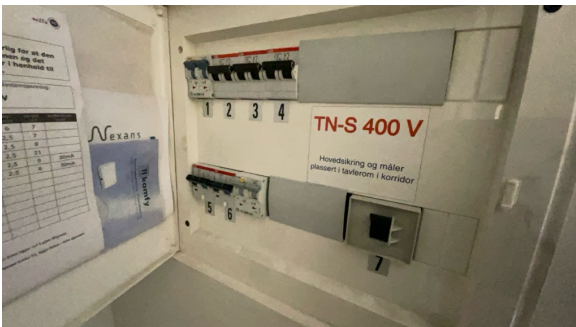
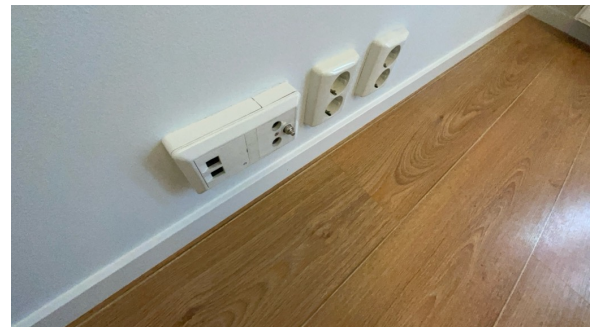
Elektrisk anlegg

Takstingeniør er ikke elektrisk fagmann, anlegget er derfor kun visuelt undersøkt.
