# Tilstandsrapport

Fritidsbolig

Bualigutu 8, 3550 GOL

Oppdragsnr.: 22782-1002

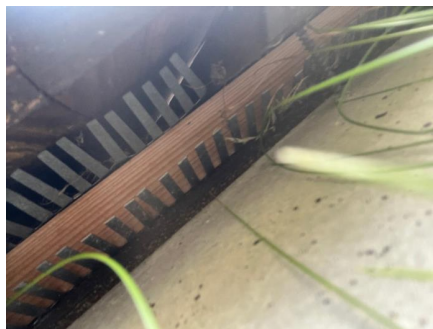
Åpning i musetettingen

- Manglende gnagesikring kan føre til at skadedyr kommer inn i konstruksjonen, med risiko for skader og hygieniske problemer.
- Det anbefales å utbedre gnagesikring for å hindre tilgang for skadedyr.

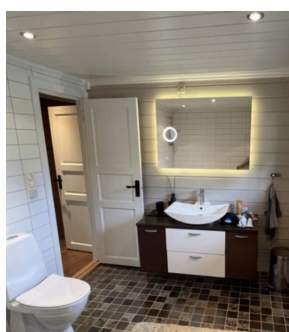
- Det er benyttet trepanel i våtsone ved siden av vasken (bak varmtvannsberederen). Dette anses som et uegnet materiale i slike områder, da det kan medføre økt risiko for fuktskader. Overflatene i våtsonen er ikke utført med fuktbestandige materialer i henhold til dagens forskriftskrav. Våtsoner på vegg omfatter normalt et område ca. 1 meter ut fra dusjsonen og ca. 50 cm over og til sidene for håndvask, innredning og sisterner.
- Listverket på døren er montert helt ned til flisene.

Panel bak vask.

- Panel på vegg i våtsone bør skiftes ut med fuktbestandige materialer i henhold til forskriftskrav, for å redusere risikoen for fuktskader på konstruksjonen.
- Listverket på døren bør tilpasses slik at det ikke står helt ned til flisen, for å unngå fuktopptak og mulig skade på listverket.

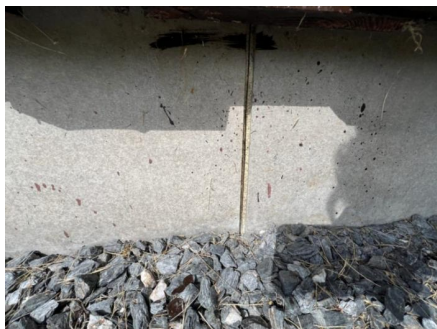
Det er observert at ringmurselementene mangler plastsjøter i skjøtene. Det er observert et riss i én plate på ringmuren på siden mot veien.

Mangler plast skjøt i elementskjøter.

- Det bør monteres plastskjøter i skjøtene mellom ringmuselementene for å sikre tilfredsstillende tetting. Manglende plastskjøter kan føre til at skadedyr trenger inn i isolasjonen mellom elementene.
- Risset bør tettes for å hindre vann- og fuktinntrenging i konstruksjonen, noe som kan føre til utvikling av nye skader eller forverring av eksisterende skader.
