### **Godkjent: Søknad om ferdigattest for sammenføring av boenheter - 5037/16/169 - Nesheimvegen 57 - Steffen Dalvik**

**Sørli bolig 3**ARKITEKT:  
Berit N. LysbergDATO:  
26.04.2017TEGN:  
NSKREV:  
DTEGN.NR:  
**A501**MÅLESTOKK:  
1 : 100ARKSTØRRELSE:  
A3

# Sammendrag av boligens tilstand

# Tilstandsrapport

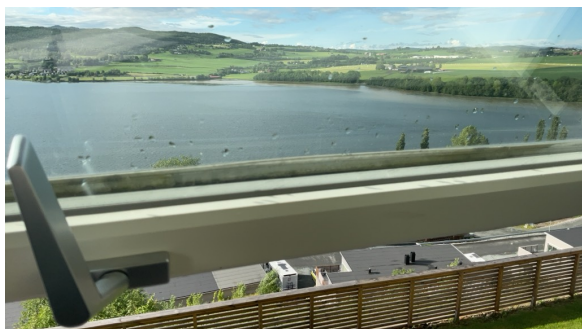
Boligen har vinduer med isolerglass som er datostemplet 2020.

Kontroll av utvendig pakning på vinduet for soverom i 2. etasje anbefales.  
Virker og være løs.

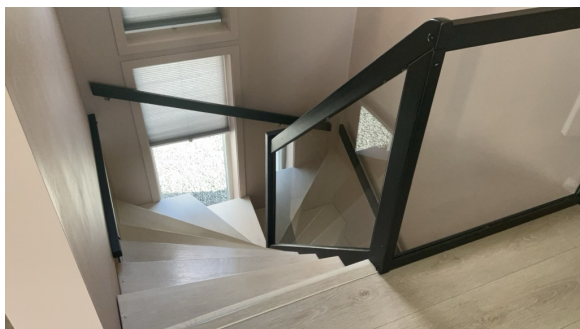
Boligen har en tretrapp.

Rekkverk i glass.

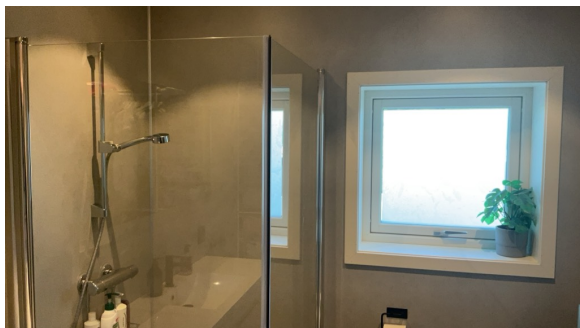
Veggene har baderomsplater.

Opplyst skiftet plater grunnet reklamasjon. Videre skal en plate skiftes på nytt i dusjsonen av entreprenør ila. de nærmeste ukene.  
Vindu i våtsone, må tilenhver tid avgrenses fra dusj.

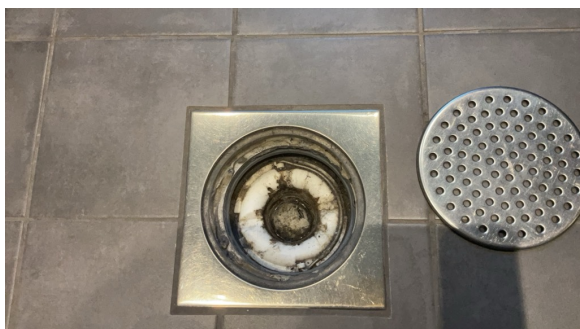
Det er plastsluk og smøremembran med dokumentert utførelse.

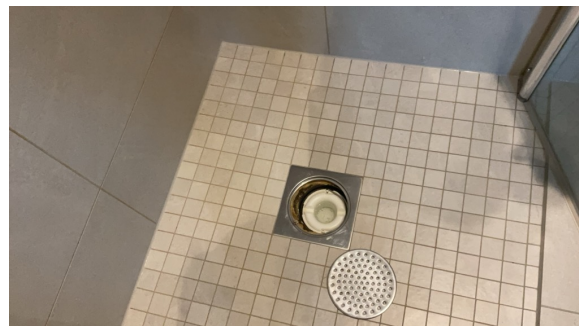
## 2. ETASJE > BAD

Det er plastsluk og smøremembran med dokumentert utførelse.

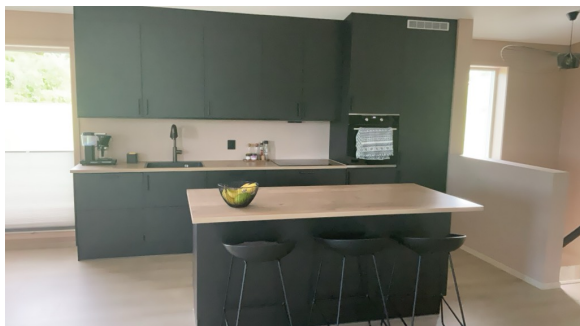
## 2. ETASJE > KJØKKEN

Hvitevarer er ikke funksjonstestet og omfattes ikke av tilstandsvurdering.  
Fremstår pent brukt, mindre bruksmerker som må kunne forventes. Sprekk i fryseskuffer, limt.

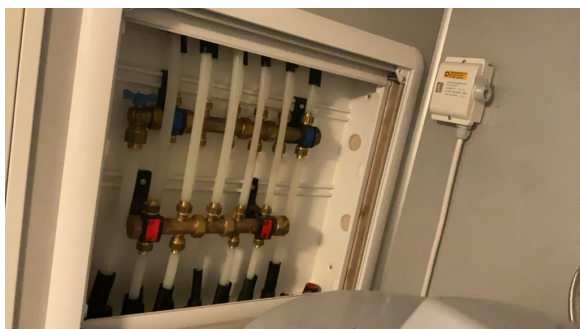
Innvendige vannrør av typen rør i rørsystem.  
Fordelerskap er plassert i Tek. rom.  
Hovedstoppekrane i samme rom.  
Bemerkes om at rør i all hovedsak ligger skjult inne i konstruksjoner og ikke er besiktiget utover enkel funksjonstesting.
