# Tilstandsrapport

Boligbygg med flere boenheter

Valhallveien 44, 3518 HØNEFOSS

Oppdragsnr.: 21406-1109

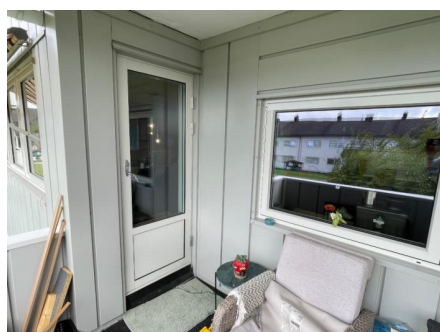
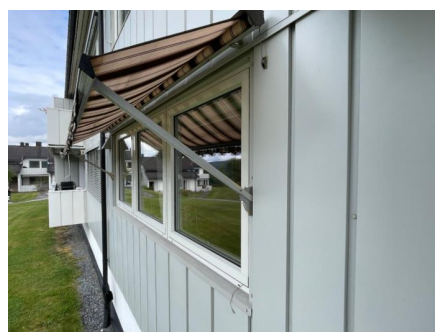
- Konsekvensen er at rekkverket ikke gir tilstrekkelig fallsikring i henhold til dagens krav, noe som medfører økt risiko for fallulykker og behov for utbedring for å oppnå tilfredsstillende sikkerhet.
- Rekkverkshøyden kan/bør økes for å ivareta sikkerheten og redusere risikoen for fallskader.

Rekkverkshøyde målt til 0,87 m.

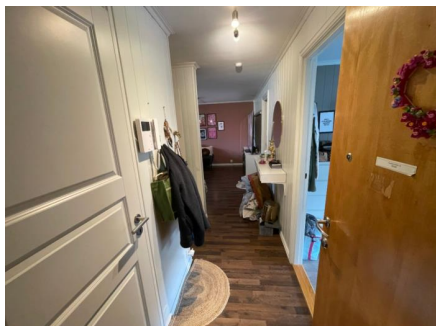
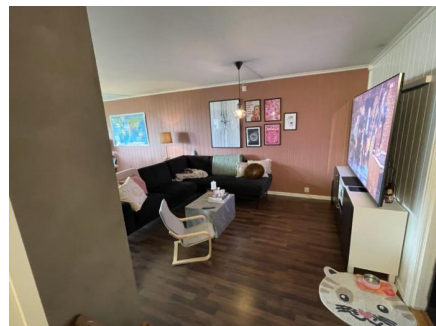
Etasjeskiller og bærende konstruksjoner er av betong, plasstøpt. Fremstår som stabilt på befaringen. Mindre avvik planhet for etasjeskiller +/- 5mm fra pipe og gjennom soverom og diagonalt i stue. Plan het på gulv ble målt på tilgjengelige overflater med laser: (største avvik angitt). Byggingssakkyndig vurderer ikke/setter ikke Tilstandsgrad på Etasjeskiller.

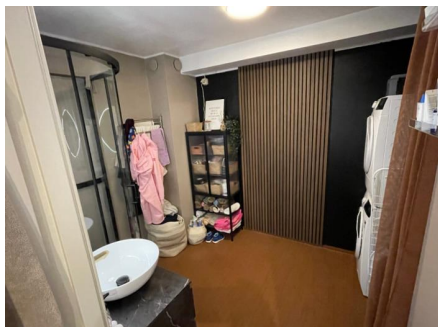
## ! TG 2 Overflater gulv

- Det er registrert riss og sprekker i sveiseskjøten på gulvbelegget.

- Riss og sprekker i sveiseskjøten på gulvbelegget bør utbedres for å hindre vanninntrengning i konstruksjonen, da dette kan føre til fuktskader og redusert levetid på gulvet.

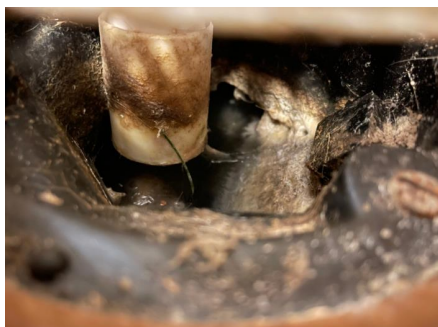
### TG 2 Sanitærutstyr og innredning

- Innredningen er enkel/liten og kan ha begrenset funksjonalitet sammenlignet med dagens standard. Det anbefales å vurdere oppgradering dersom det er behov for bedre funksjon eller komfort, for å unngå redusert brukervennlighet og eventuelle fremtidige tilpasningskostnader.

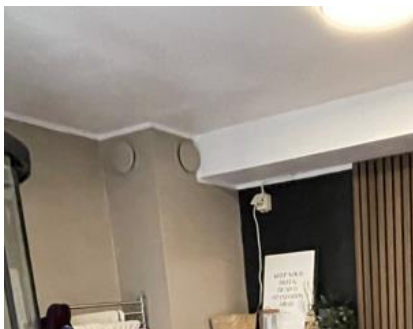
### Tilliggende konstruksjoner våtrom

Fuktmåling ved hulltaking er foretatt uten å påvise unormale forhold. Hulltaking er utført i vegg bak vaskemaskin på toalettrom. Boret inn i svill og bakkant kledning målt med elektroder.

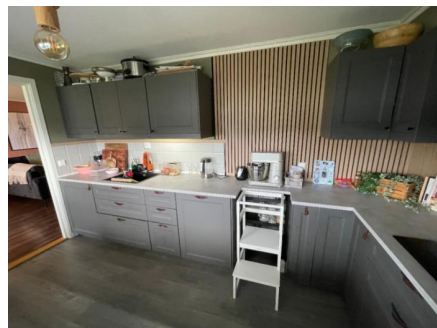
#### TG 2 Avtrekk

- Kapasiteten på avtrekksviften bør vurderes av fagperson for å sikre tilstrekkelig ventilasjon på kjøkkenet. Manglende eller utilstrekkelig avtrekk kan føre til dårlig luftkvalitet, økt fuktbelastning og risiko for skader på innemiljø og bygningsdeler.

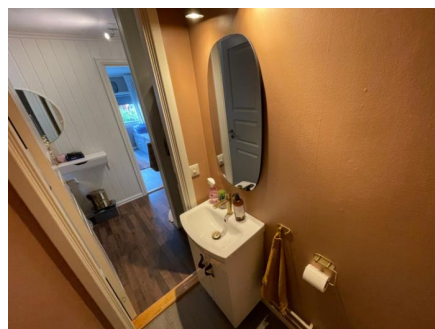
#### TG 1 Sanitærutstyr

- Det bør etableres tilluftspalte på toalettrommet for å sikre tilstrekkelig ventilasjon og luftutskifting. Manglende tilluft kan føre til dårlig inneklima, økt fuktbelastning og risiko for mugg- og fuktskader.

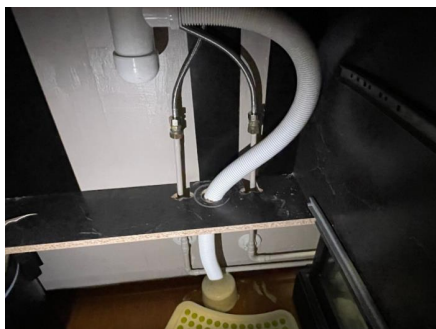
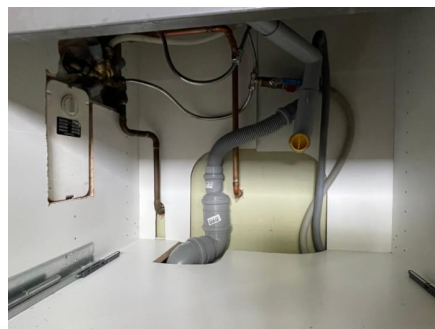
### TG 2 Innvendige avløpsrør

- Anlegget er hovedsaklig fra byggeår, oppgradert noe ved innredning/utstyr. Det anbefales å følge med på tilstanden. Det kan bli behov for utskifting av rørsystemet for å sikre videre funksjon og redusere risiko for skader.

- Det anbefales å overvåke tilstanden på avløpsrørene jevnlig, da risikoen for lekkasjer og skader øker med alderen. Ved tegn til svikt eller lekkasje bør rørsystemet skiftes ut for å sikre videre funksjon og redusere risiko for vannskader.

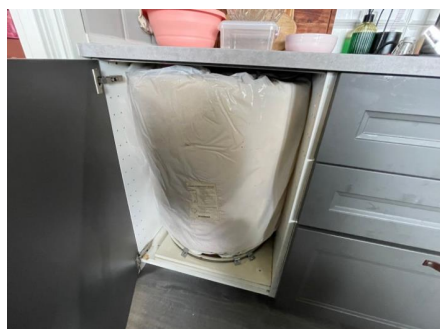
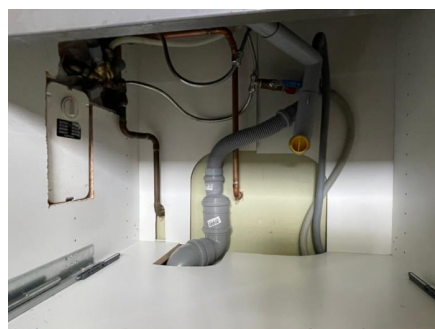
Varmtvannsbereder TYPE: Norema 124 ltr av eldre dato, med trinnbryter, jeg tar utgangspunkt i byggeår installert i benk på kjøkken.

- Det er ikke behov for utbedringstiltak siden tanken fungerer i dag, men ut ifra alder kan skader plutselig oppstå.
- Det anbefales å vurdere utskifting av varmtvannstanken, da alder medfører økt risiko for plutselige funksjonssvikt og lekkasjer. Konsekvensen av å ikke utbedre er at tanken kan få akutte skader, noe som kan føre til vannskader og driftsstans.

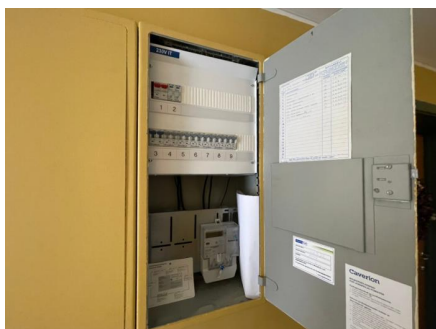
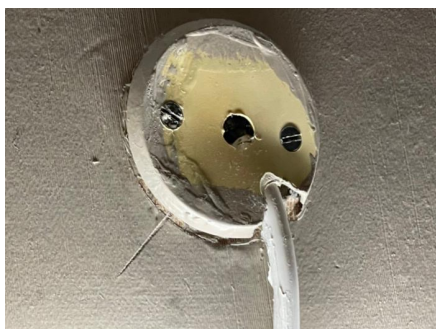
## ⚠ Elektrisk anlegg

- Det anbefales at dekklokk på bad ved speil byttes for å sikre forsvarlig beskyttelse mot fukt og berøringsfare.

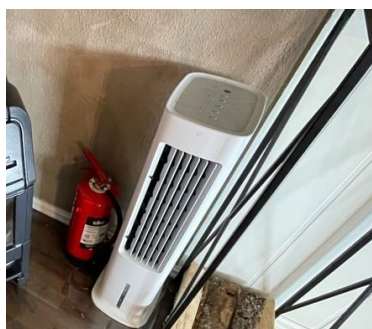
## ⚠ Branntekniske forhold

- Det anbefales å gjennomføre regelmessig kontroll og funksjonstesting av røykvarsler, brannutstyr og alarm for å sikre at utstyret fungerer som det skal. Manglende vedlikehold og kontroll kan medføre økt risiko for at brann ikke oppdages i tide, noe som kan få alvorlige konsekvenser for personsikkerhet og bygningens verdier.
