# Tilstandsrapport

Seksjon/leilighet i firemannsbolig

Myrullveien 17 C, 8402 SORTLAND

Rapportdato: 19.08.2026

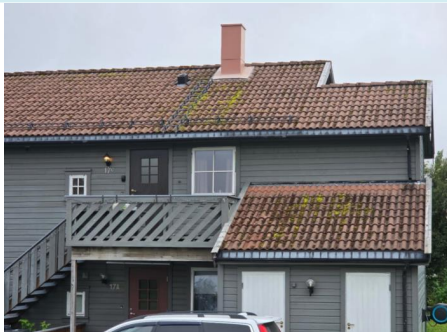
- Det er påvist skade på enkelte takstein og det er mose på tak.
- Undertak er eldre enn 13 år. Mer enn halvparten av forventet brukstid er oppbrukt på undertak.
- Vindskier og vannbord er værslitt og pyntedetaljer er løse.

- Skadde takstein bør skiftes ut, og mose bør fjernes fra taket.
- Skader på takstein og mosevekst kan føre til at fukt trenger inn i taket, økt risiko for frostsprengning og redusert levetid på taktekingen.
- Når undertak begynner å bli gamle, øker risikoen for lekkasjer. Dette kan føre til omfattende og kostbare reparasjoner av underliggende konstruksjoner dersom en ikke foretar tiltak på konstruksjonene før dette oppstår.
  - Overvåk tilstanden jevnlig. For å få tilstandsgrad 0 eller 1 må undertak skiftes ut, men tidspunktet for når dette er nødvendig er vanskelig å si noe om.
  - Vindskier og vannbord bør vedlikeholdes og løse pyntedetaljer festes for å hindre videre forringelse og redusere risikoen for fuktskader og råte i takkonstruksjonen.

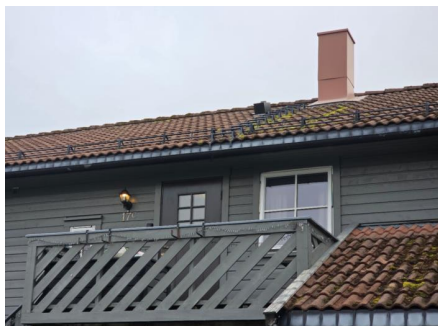
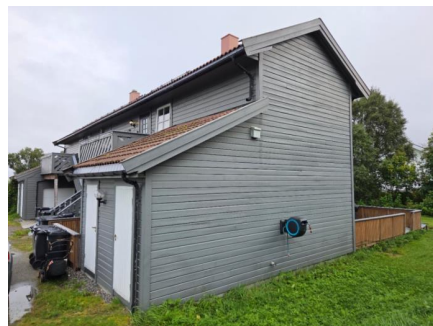
## Nedløp, beslag og skorsteiner over tak

- Det er påvist fuktskjolder i overgang mellom gipsplater og undertak.
- Det er begrenset ventilering av takkonstruksjonen. Enkelte steder er luftespalter blokkert.
- Det er påvist avvik med undertak rundt gjennomføringer i takflaten.

- Fuktskjolder i overgang mellom gipsplater og undertak bør undersøkes nærmere for å avdekke årsak og omfang. Tiltak for utbedring bør iverksettes for å hindre videre fuktskader og redusere risiko for råte, muggdannelse og svekkelse av konstruksjonen.
- Lufting/ventilering bør forbedres, og blokkeringer i luftespalter bør fjernes for å sikre tilstrekkelig ventilasjon av takkonstruksjonen. Mangelfull ventilering kan føre til kondens, fuktskader og redusert levetid på takkonstruksjonen.
- Det bør utføres utbedringer av undertaket rundt gjennomføringer for å hindre inntrenging av vann og fukt. Konsekvensen av manglende tiltak er økt risiko for inndriv av nedbør med påfølgende fuktskade.

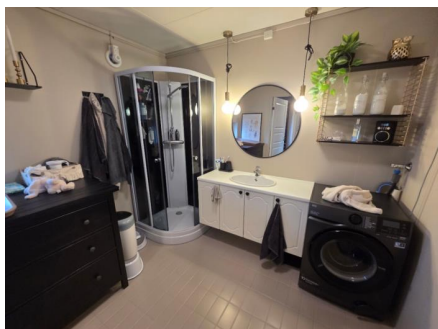
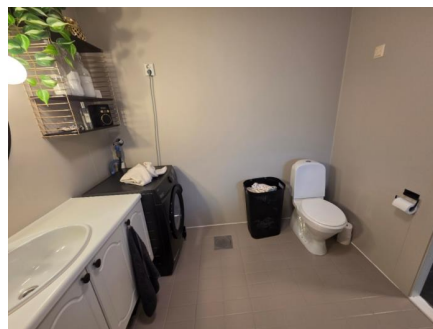
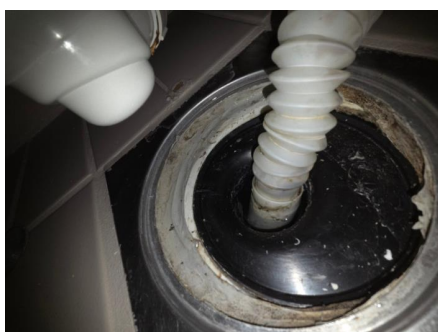
- En samlet TG 3 for rommet er satt med bakgrunn i alder og manglende tetthet i våtsonen på rommet.
- Det er registrert avvik i utførelse av tettesjikt og klemring i sluk.  
Det er ingen tegn tettesjikt/membran i våtsoner på vegg.  
Det er registrert bom i fliser på del av gulvet samt sprekker i fliser.  
Gulvet er tilnærmet flatt og det er ikke oppkant ved dør.

- Det er ikke behov for å gjennomføre en detaljert tilstandsanalyse, etter standardens krav. Manglende oppgradering av våtrommet medfører høy risiko for at konstruksjonene ikke vil tåle vanlig bruk av vann eller lekkasjer. Dette kan føre til fuktskader på tilstøtende konstruksjoner. Våtrommet må totalrenoveres for at våtrommet skal tåle en normal bruk etter dagens krav (tett våtsone). Alle forhold med tettesjikt, våtsone, sluk m.m. må dokumenteres.

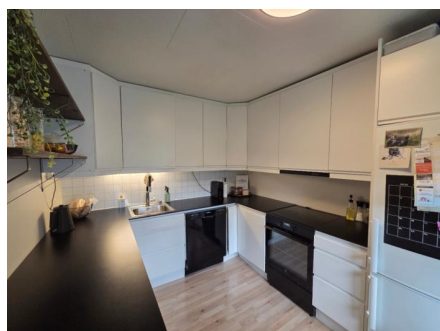
- Det er påvist fuktskjolder i skjøter på laminatgulv og stedvis knirk i gulv.
- Det er ikke montert lekkasjedeteksjon ved oppvaskmaskin/oppvaskkum utført etter 1 juli 2010.

- Det anbefales å undersøke årsaken til skader/fuktskjolder og utbedre disse. Skadet gulv bør repareres eller skiftes ut, og det bør kontrolleres om det foreligger skader i underliggende konstruksjon.
- I forbindelse med eierskifte vil det være naturlig med stedvis fornying av innvendige gulv og utbedring av knirk.
- Manglende lekkasjedeteksjon ved oppvaskmaskin eller oppvaskkum innebærer økt risiko for uoppdagede vannlekkasjer. Dette kan føre til fuktskader på kjøkkeninnredning, gulv og underliggende konstruksjon.
- Det anbefales å installere lekkasjedeteksjon eller lekkasjestopper i henhold til gjeldende krav for å redusere risikoen for vannskader og sikre en forskriftsmessig løsning.
