# Tilstandsrapport

Leilighet i firemannsbolig.

Østre Totenveg 94, 2816 GJØVIK

# gnr. 60, bnr. 28, snr. 1

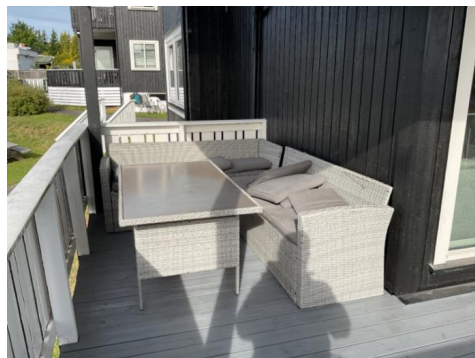
Oversiktsbilde av terrasse.

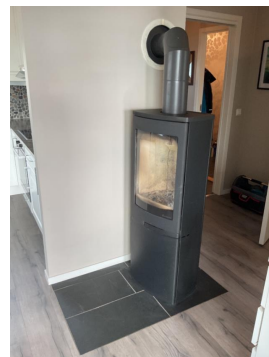
Ildsted i stuen.

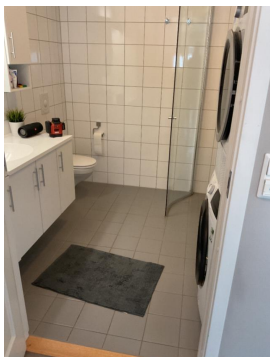
Oversiktsbilde av badet.

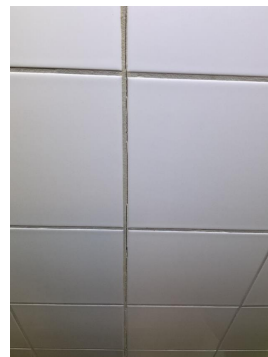
- Det er registrert sprukne flisfuger.
- Det er også registrert en mindre sprekk i flis over dør.

Sprukne flisfuger.

- Sprukne flisfuger og sprekk i flis anbefales utbedret og fulgt med på over tid. Selv om forholdene er registrert utenfor direkte sprutsone, kan sprekkdannelsene medføre økt fuktbelastning på underliggende sjikt dersom vann trenger inn gjennom fuger eller sprekk. Sprekkdannelsene kan også utvikle seg videre dersom det forekommer bevegelser i underlaget.

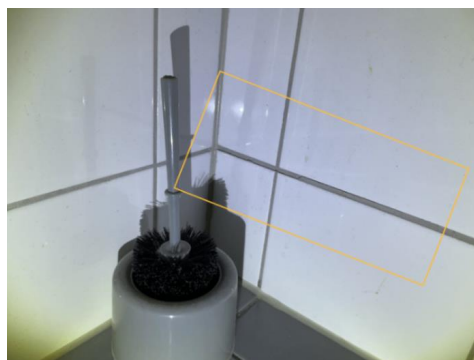
Sprekk i flisfuge.

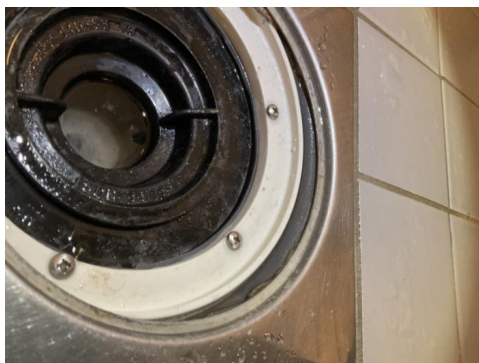
Sluk i dusjonen.

- Tettesjiktets utbredelse og utførelse kan ikke verifiseres uten destruktive undersøkelser. Det må derfor påregnes usikkerhet knyttet til skjulte løsninger og tettesjiktets funksjon. Jevnlig tilsyn med våtrommet anbefales, og eventuelle tegn til fukt eller lekkasje bør undersøkes nærmere.

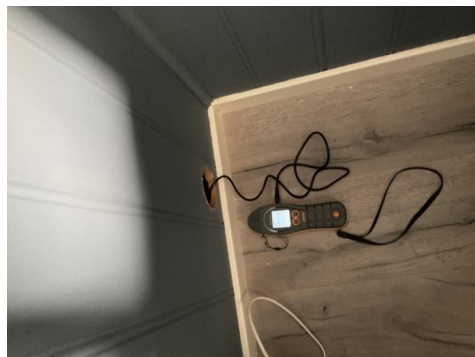
Det er foretatt hulltaking i tilstøtende konstruksjon bak dusjonen uten at det ble påvist unormale forhold på undersøkelsestidspunktet. Undersøkelsen anses imidlertid som en stikkprøvekontroll, og det kan ikke utelukkes skjulte skader eller fuktproblematikk i konstruksjonen.

Fuktmåling i tilliggende konstruksjon.

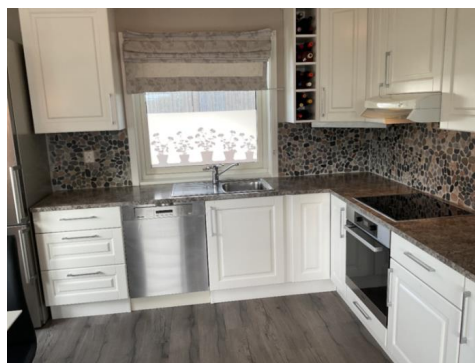
Kjøkkeninnredning med profilerte fronter og laminat benkeplate. Kjøkkenet er utstyrt med kjøl-/frysenskap, platetopp, stekeovn og oppvaskkum i rustfritt stål. Det er registrert enkelte mindre riss/sprekker i hjørnet over benkeplaten. For øvrig er det registrert normal bruksslitasje sett i forhold til alder.

Oversiktsbilde av kjøkkenet.

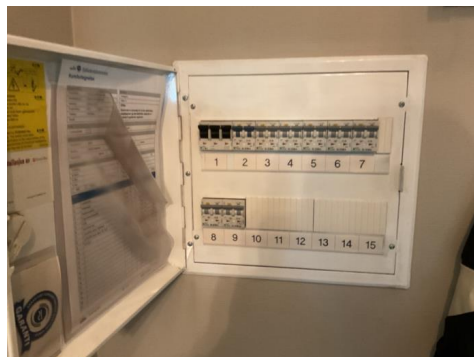
Det elektriske anlegget er hovedsakelig utført som skjultanlegg, og sikringsskapet er utstyrt med automatsikringer.

Sikringsskap med automatsikringer.
