Jevnakervegen 733, 2870 DOKKA

Befaringsdato: 12.08.2026

# Tilstandsrapport

## ENEBOLIG (FRITIDSBOLIG)

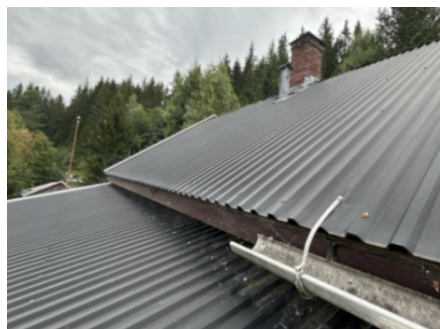
Kommer ikke til for å se om det i det hele tatt er noen form for undertak under takplatene annet enn rupanel. Taket virker å være av eldre dato og det mangler forkantbeslag flere steder. Gradrenne har overflaterust.

Ukjent hvor gamle takplatene er. Noen steder er det ikke montert noen form for forkantbeslag.

- Når vanntette sjikt på tak begynner å bli gamle, øker risikoen for lekkasjer. Dette kan føre til omfattende og kostbare reparasjoner av underliggende konstruksjoner dersom en ikke foretar tiltak på konstruksjonene før dette oppstår.
- Overvåk tilstanden jevnlig. For å få tilstandsgrad 0 eller 1 må vanntett sjikt på tak skiftes ut, men tidspunktet for når dette er nødvendig er vanskelig å si noe om.

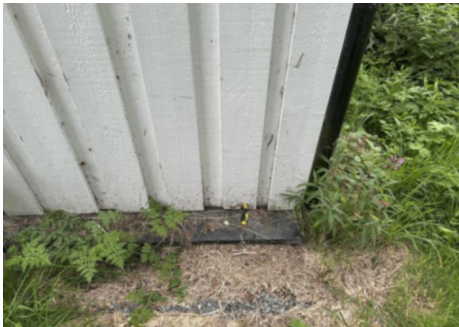
- Det er påvist spredte råteskader i den stående bordkledningen.
- Det er ingen eller liten lufting i nedre kant av kledning mot grunnmur.
- Det er påvist manglende gnagesikring (musetetting)

Flere steder er panelen bygget med kort avstand fra bakken og beslag. Det fører til at panelen er utsatt for å kunne trekke opp fuktighet som igjen vil føre til råteskader.

På det sørlige hjørnet kunne jeg stikke skrujernet inn i kledningen. Kledningen er rått og man skifte ut den delen med råte.

- Råteskader i bordkledningen kan fortsette å utvikle seg både i tilliggende bordkledning og til bakenforliggende veggkonstruksjon, dersom en ikke foretar tiltak.
- Råteskadet bordkledning bør skiftes ut.
- Manglende lufting kan føre til opphopning av fukt, med risiko for råte- og fuktskader i kledning og underliggende konstruksjon.
- Det anbefales å etablere tilstrekkelig lufting i nedre kant av kledningen for å sikre uttørking og redusere fuktbelastning.
- I dag renoverer vi og ofte etterisolerer innvendig enn det man gjorde før i tiden. Dette kan medføre til fuktproblemer i ytterveggen grunnet endret bruk av boligen.
- Manglende gnagesikring kan føre til at skadedyr kommer inn i konstruksjonen, med risiko for skader og hygieniske problemer.
- Det anbefales å etablere gnagesikring for å hindre tilgang for skadedyr.

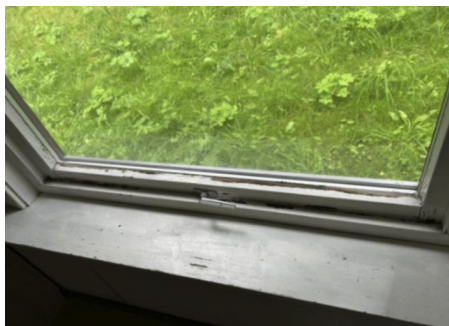
Flere vinduer med fuktskader på innvendig karm. Tyder på dårlig ventilasjon og fukt som samler seg på vinduene.

- Vanskelig betjening kan tyde på slitasje eller skjevheter, og kan føre til redusert funksjon og tetthet.
- Det må påregnes noe vedlikehold og at enkelte vinduer må skiftes ut.
- Innvendig kondensering kan føre til fuktskader på vinduer og tilstøtende konstruksjon, samt indikere dårlig innneklima eller ventilasjon.
- Kondensering på enkelte glass har medført fuktskader i treverk og kan medføre utskiftningsbehov av enkelte vinduer.
- Eldre isolerglass har økt risiko for punktering og redusert isolasjonsevne, med fare for varmetap og kondensproblemer.
- Det anbefales å planlegge utskifting av vinduene for å sikre tilfredsstillende funksjon og energieffektivitet.

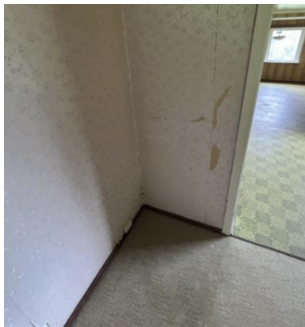
Overflater har bruksmerker og spiker/skruehull. Overflater er eldre og bærer preg av alder og slitasje.

Overflater er dårlige og slitte.

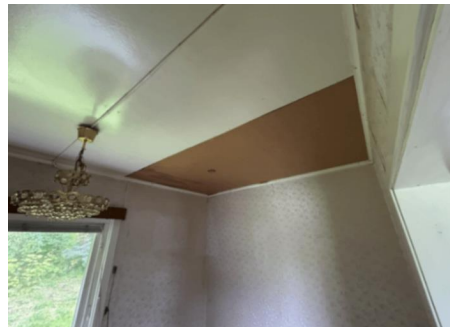
Himlingsplate byttet ut i stuen.

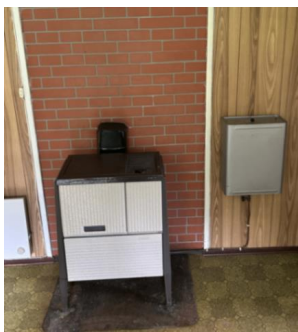
Parafinovn med liten vegghegt tank. Denne er ikke lengre lov å benytte.

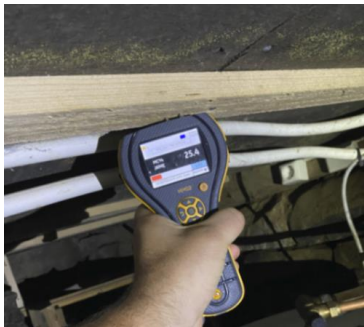
- Det er begrenset/ikke tilfredstillende ventilasjon eller lufting av krypkjeller.
- Det er stedvis påvist fuktnivå som tilsier at konstruksjonen kan ha fuktskader.

Det er målt fukt på undersiden av stubbloftsgulvet. Årsaken til fuktighet i krypkjelleren er manglende/dårlig ventilering. Det er ikke visuelt sett noen råteskader, men det kan være skjult råte i konstruksjonen siden man måler fukt befaringsdagen.

Det er jordgulv i krypkjelleren. I den ene krypkjelleren er veggene murt opp med gråstein, mens den nyere delen er murt med leca. Det er synlig fukt på nedre del av gråsteinsmur.

Det ble målt 25,4% vekstprosent fukt på klemlist av tre under stubbloftsgulvet i krypkjelleren.

- Mangelfull ventilasjon kan føre til opphopning av fukt, med risiko for mugg-, råte- og dårlig inneklima samt skader på konstruksjonen.
- Bedre ventilering må etableres.
- Forhøyet fuktnivå kan føre til utvikling av fuktskader, mugg og råte over tid.
- Overvåk konstruksjonen jevnlig. Avviket kan medføre behov for tiltak, men bør observeres over tid.

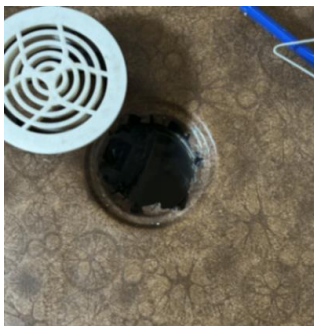
Belegg er ført ned i sluk uten at det er benyttet klemring for å sikre at ikke vann kan renne mellom belegg og sluk.

- Konsekvensene av ikke-fagmessig utførelse rundt sluk og klemring på våtrom kan medføre lekkasjer og fuktskader.
- Klemring til sluk er ikke benyttet og vannet kan renne mellom belegget og sluket.
- Konsekvensen er at membranen /tettesjikt kan ha redusert funksjon og tetthet som følge av alder, noe som øker risikoen for fuktinntrengning og skjulte skader i konstruksjonen, samt behov for oppgradering eller rehabilitering av våtrommet.

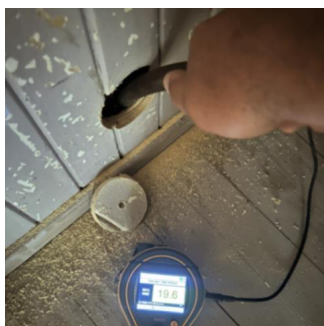
Fuktmåling ved hulltaking er foretatt. Hulltaking er utført fra kjøkken mot dusj. Måleresultatet er 19,6 vektprosent som gir gult varsel. Det er ønskelig med målinger under 16% for innervegger. Punktet må følges opp og man se dette mot badets alder.

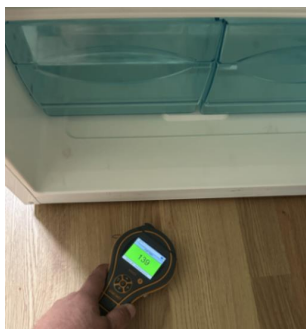
Fuktmåling på kjøkkengulv uten utslag på fukt befaringsdagen.

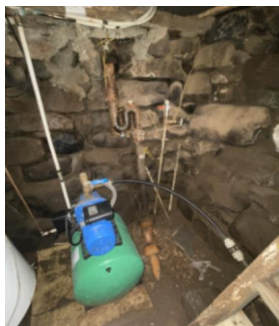
Når rør blir eldre er det fare for at vannrøret sprekker. Vannlekkasjer kan medføre til vannskader, sopp og råtedannelse. Lekkasjevakt i kjøkkenskap vil stoppe en påbegynnende vannlekkasje og hindre at det blir store vannskader på kjøkkenet og boligen.

Når avløpsrør blir eldre er det fare for at røret sprekker. Avløpsvann kan medføre til vannskader med sopp og råte.

Eldre vann og avløp i boligen.

- Eldre kobberør med skjøter har økt risiko for lekkasjer og svikt i koblinger, med fare for vannskader.
- Det anbefales å følge med på tilstanden. Det kan bli behov for utskifting av rørsystemet for å sikre videre funksjon og redusere risiko for skader.
- Det anbefales å planlegge utskifting eller oppgradering av rørsystemet for å sikre videre driftssikkerhet.
- I forbindelse med oppgradering av våtrom vil det være naturlig med utskifting av rør.

- Mangelfull lufting kan føre til dårlig avrenning, luktproblemer og risiko for undertrykk i avløpssystemet.
- Skal avviket lukkes må løsning på lufting av kloakk dokumenteres/fremvises.
- Eldre avløpsrør har blant annet større sannsynlighet for lekkasjer, noe som kan føre til omfattende og kostbare vannskader i boliger.
- Det er ikke behov for utbedringstiltak siden anlegget fungerer i dag, men ut ifra alder kan skader plutselig oppstå på eldre anlegg.
- I forbindelse med oppgradering av våtrom vil det være naturlig med utskifting av rør.

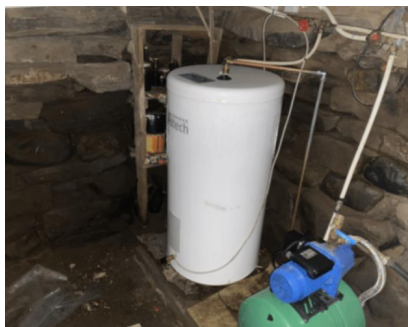
Direktekobling av strøm til vvb. Årsaken er i hovedsak at varmtvannsberederne trekker mye strøm gjennom store deler av dagen. Dette fører til stor belastning på både ledninger, stikkontakter, støpsler og koblingspunkter. Over tid kan dette føre til varmgang på utstyret.

VVB plassert i krypkjelleren med tilkomst fra kjøkkenet.

- Det anbefales å få kontrollert og utbedret el-tilkoblingen av autorisert fagperson i henhold til gjeldende forskriftskrav.

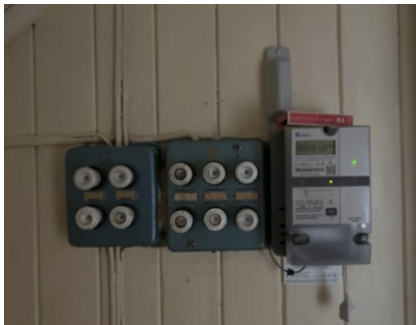
Det er ikke fremlagt noen form for samsvarserklæring, kursfortegnelse eller annen dokumentasjon for det elektriske anlegget.

Eldre skrusikringer.

- Manglende kursfortegnelse eller manglende samsvar med antall sikringer øker risiko for problemer med det elektriske anlegget. Dette kan medføre vedlikeholds/utbedringskostnader og i verste fall føre til brann og fare for liv og helse. Det er behov for at en kvalifisert elektrofaglig person kontrollerer det elektriske anlegget.
- Behov for kontroll av det elektriske anlegget indikerer usikkerhet rundt tilstand og sikkerhet. Eventuelle feil eller mangler kan medføre økt risiko for brann, elektrisk støt og skade på utstyr. Det elektriske anlegget må kontrolleres av kvalifisert elektrofaglig person. Eventuelle avvik bør utbedres for å sikre en trygg og forskriftsmessig installasjon.
