# Tilstandsrapport

Enebolig

Odins veg 6 C, 7603 LEVANGER

Befaringsdato: 02.09.2026

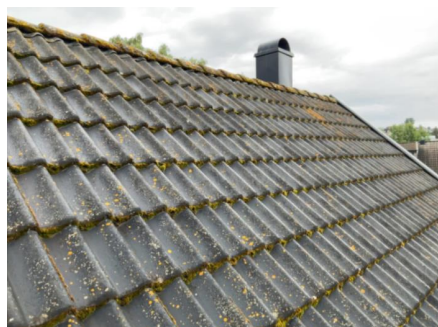
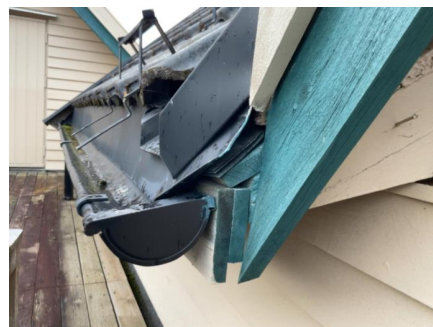
- Når vanntette sjikt på tak begynner å bli gamle, øker risikoen for lekkasjer. Dette kan føre til omfattende og kostbare reparasjoner av underliggende konstruksjoner dersom en ikke foretar tiltak på konstruksjonene før dette oppstår.

Lokale utbedringer og rens av tekking må påregnes.

Ettergå avslutninger og gradrenner, tiltak må påregnes.

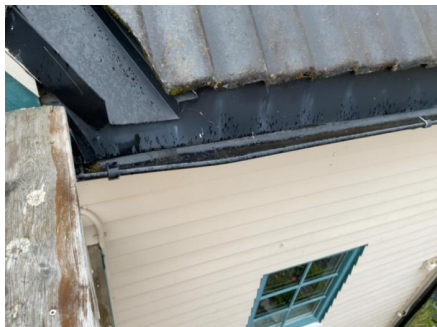
### TG 2 Nedløp, beslag og skorsteiner over tak

Eventuelle lekkasjer på renner er ikke undersøkt.

- Vedlikehold og rens.

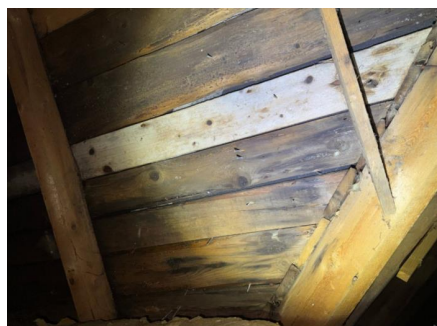
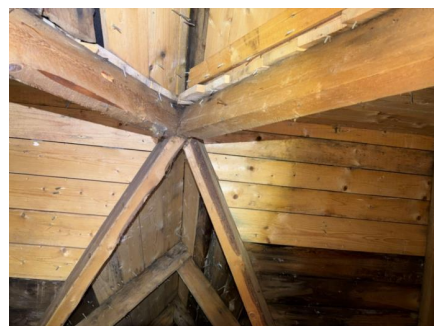
## Takkonstruksjon/Loft

Takkonstruksjonen er en lukket konstruksjon på deler, uten muligheter for nærmere kontroll. Bærende konstruksjoner, samt oppbygging av isolering og lufting er ikke kjent. Eventuell feil oppbygging av konstruksjonen kan medføre kondens og fuktproblemer.

Det er registrert en del fuktmerker på undertaket/ tro via luken.

- Begrenset inspeksjonsmulighet gir usikkerhet om tilstanden, og eventuelle skjulte feil eller skader kan ikke utelukkes.
- Det må gjennomføres ytterligere undersøkelser.

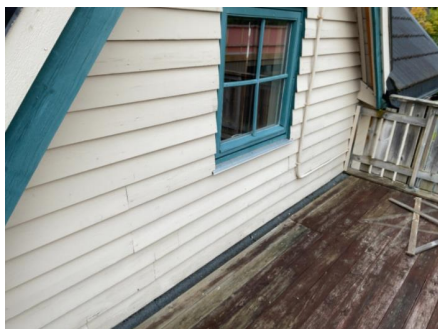
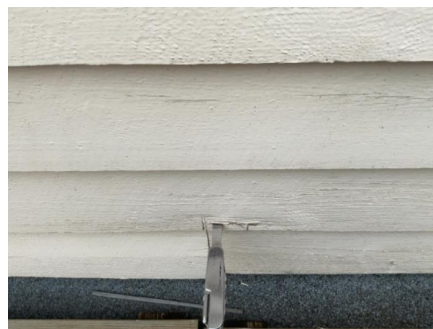
## Yttervegger/Veggkonstruksjon

- Det er påvist spredte råteskader i den liggende bordkledningen.

- Råteskader i bordkledningen kan fortsette å utvikle seg både i tilliggende bordkledning og til bakenforliggende veggkonstruksjon, dersom en ikke foretar tiltak.

- Råteskadet bordkledning bør skiftes ut.

Vedlikehold.

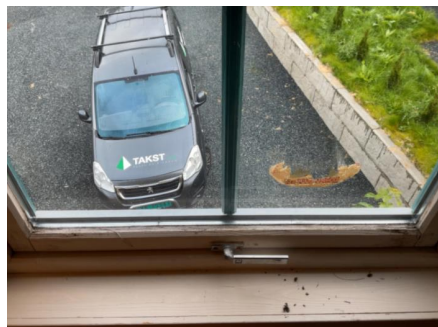
## TG 2 Vinduer og takvinduer/takluker/overlys

- Det ble ikke registrert punkterte vinduer på befaringsdagen. Det gjøres oppmerksom på at punkterte vinduer tidvis kan være svært vanskelig å avdekke og at punktering er påregnelig som følge av aldringsslitasje. Eldre vinduer og innsetningsdetaljer øker faren for skjulte skader som følge av vanninntrengning over tid i tilstøtende konstruksjoner. Dette lar seg som oftest ikke oppdage uten inngrep. Kjøper gjøres oppmerksom på dette. Det er registrert fuktmerker/malingsavskallinger i vinduskarmer.

- Løpende vedlikehold må påregnes.

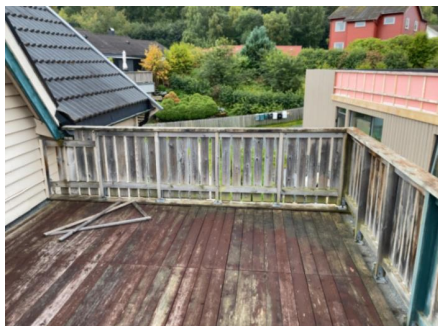
## TG 2 Balkonger, verandaer, takterrasser og altaner

- Slike konstruksjoner med balkonger over innredet rom er ofte beheftet med lekkasjer og kondensering. Slike forhold kan utvikle seg over tid uten å være synlig.
- Tekking under spaltegulvet er ikke kontrollert.  
Innfesting til rekkverk gjennom papptekking, ofte lekkasjepunkt.  
Værslitasjer, påkjent terrassegulv.  
Underdimensjonert drager og søyler til balkong.  
Skjevheter i konstruksjoner.  
Værslitasjer.
- Rekkverket på balkong eller terrasse er for lavt i forhold til dagens krav.
- Mangler trapp ned fra altan.

- Det anbefales å utbedre rekkverket slik at høyden tilfredsstiller gjeldende krav, for å sikre trygg bruk.

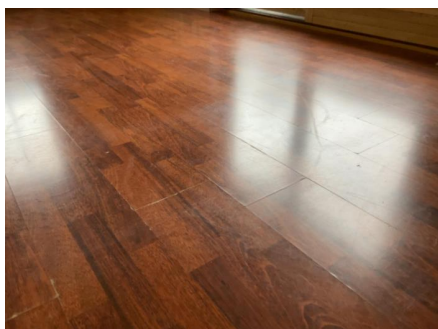
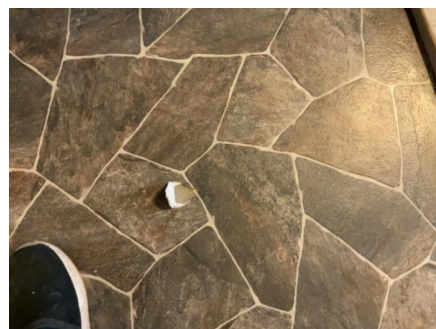
### TG 2 Overflater - gulv

- Normale alders og brukslitasjer som må kunne forventes etter daglig bruk over tid.
- Svelling i laminat.  
Slitt tregulv.  
Skader i belegg.

- Vedlikehold og lokale utbedringer

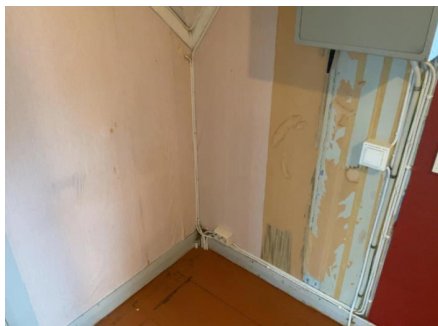
### TG 2 Overflater - vegger og himlinger

- Det er alders og brukslitasjer.
- Områder med økende slitasje, skade i tapet og avskallinger.

- Vedlikehold og renovering

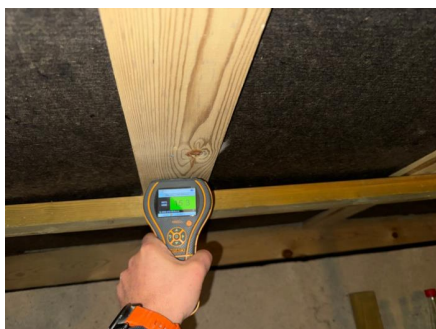
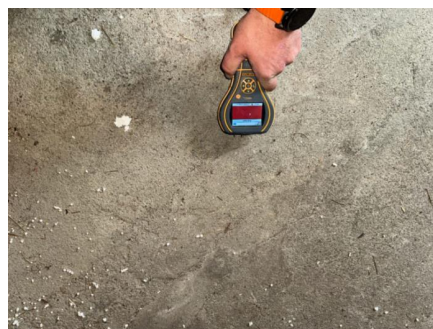
- Ved søk med kapasitiv fuktindikator ble det registrert høye fuktverdier på fritt eksponerte murvegger og gulv. På den tiden huset ble bygd, var det ikke vanlig med fuktsikring mot grunnen. Jordfukt vil derfor trenge inn. Piggmålinger viser 15-16 %.

- Nærmere undersøkelser og utbedringer.

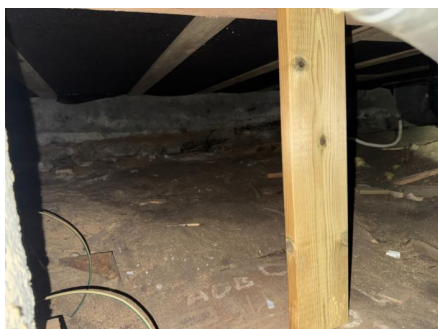
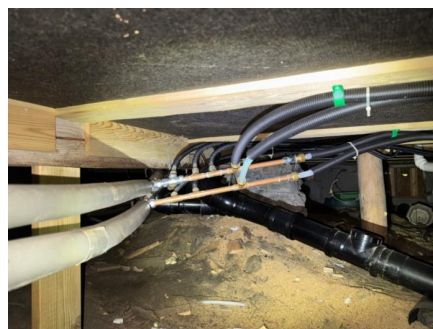
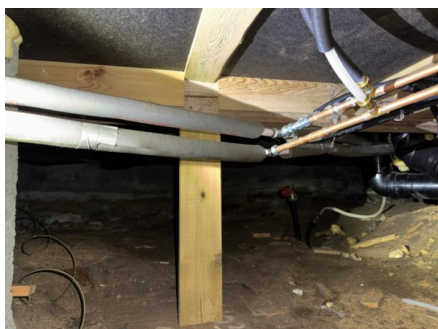
## Krypkjeller

- Ved tilfeldig kontroll, er vektprosent fukt i stubbloft målt til 16,4 %.
- Piggmålinger viser vanninnhold i trevirke og måles i vektprosent.  
0-16 % betegnes som tørt trevirke.  
16-21% Fare for utvikling av sopp og råte.  
21-30% Stor fare for sopp og råte (Trevirket er fibermettet ved 28 %).

Mangelfull utlufting av krypkjeller.  
Ikke lagt ut plast på terrenget.

Krypkjellere er generelt å betrakte som en risikokonstruksjon.  
Ofte beheftet med fukt, sopp og råteproblemer. Dette skyldes i hovedsak for dårlig ventilering og jordfukt transport fra grunnen.  
Krypkjellere har behov for jevnlig inspeksjon for å kunne stoppe skadeutvikling på et tidlig tidspunkt.

- Nærmere undersøkelser.
- Trevirke er registrert liggende på terreng i krypkjelleren.  
Det anbefales og fjerne all organisk materiale og rydde opp i rommet. Legge ut plast på terrenget.  
Bedre luftingen.

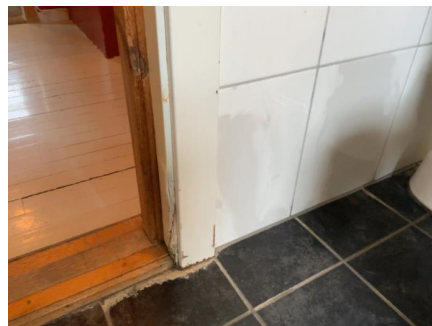
- Stedvis manglende fuger.
- Vindu plassert i våtsone.  
Fuktskader ved døren, med svelling i foringer.  
Misfarging i fliser ved wc.

- Ettergå fuger og refuge områder.
- Lokale utbedringer og kontroll av fuktskader.

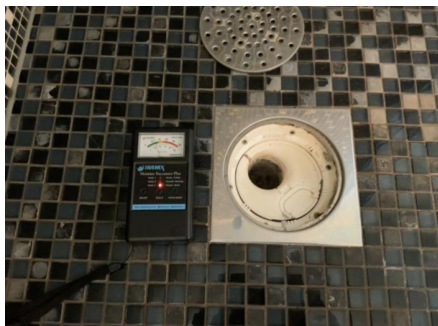
### Overflater gulv

- Det er påvist avvik i fallforhold til sluk.
- Tilnærmet flatt gulv, med lokalt fall rundt sluk.

- Påstrykningsmembran/smøremembran er eldre enn 15 år og det mangler dokumentasjon. Tettesjiktet har derfor usikker fremtidig funksjon.
- Utslag ved fuktsøk rundt avløp til utslagsvask, på gulv under denne og videre mot wc.

- Konsekvensen er at membranens tilstand og tetthet er usikker som følge av alder og manglende dokumentasjon, noe som øker risikoen for skjulte fuktskader og kan medføre behov for nærmere undersøkelser og eventuell rehabilitering av våtrommet.
- Montere dusjkabinett.
- Nærmere undersøkelser.

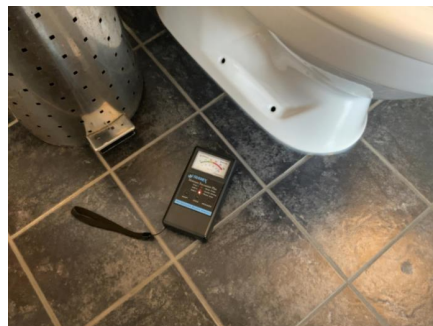
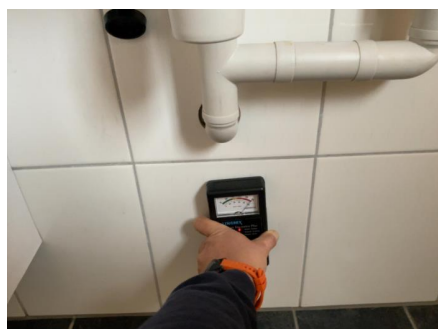
Ingen utslag ved fuktsøk rundt sluk.

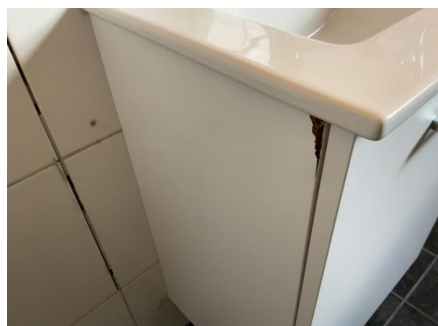
### TG 2 Sanitærutstyr og innredning

- Det er påvist skader svelling på innredning. Skjevheter mellom dusjvegger.

- Lokal utbedring må utføres.

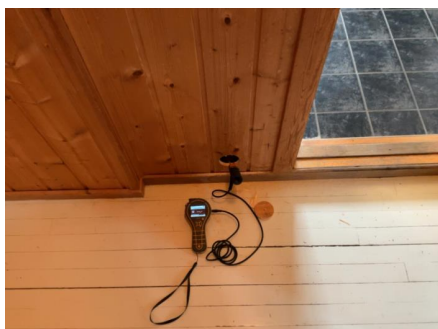
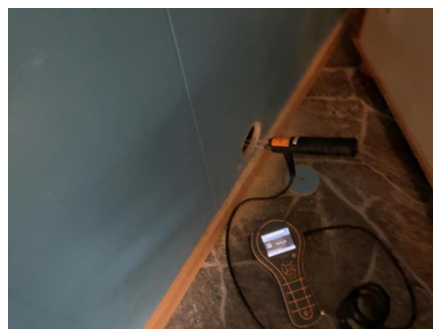
Det er foretatt fuktmåling ved hulltaking uten å påvise unormale forhold.

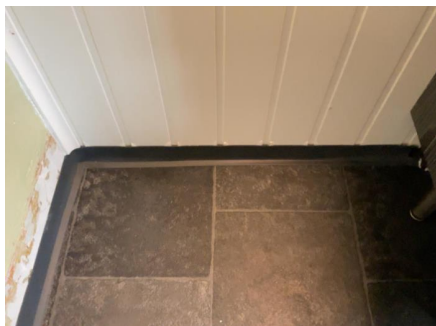
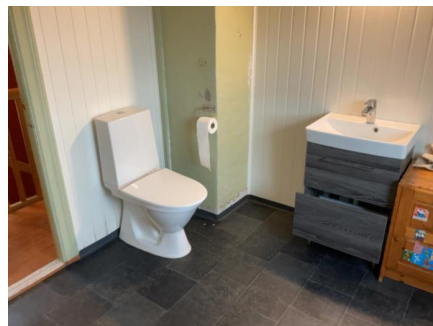
Alder har en vesentlig betydning i forhold til lekkasjer og skader, alle materialer og tetteanordninger har levetidsbetingelser og følgelig naturlig slitasje. Det er alders og brukslitasjer som daglig bruk vil gi over tid på innredning.

- Vedlikehold og utbedringer.

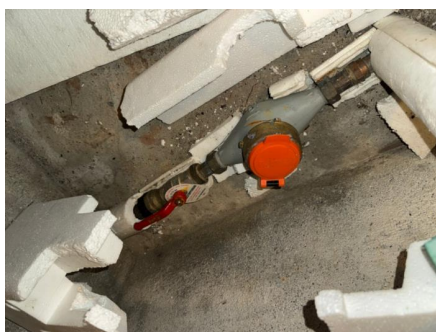
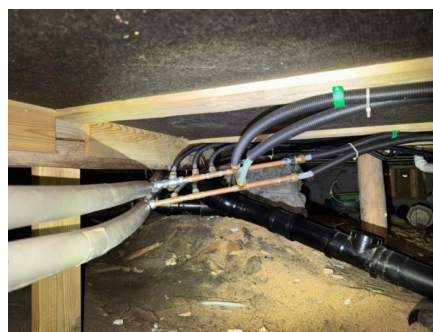
### Innvendige vannledninger

- Det er ikke montert tettemuffer ved avslutninger av varerør alle steder som krever dette. Synlige vannledninger i krypkjeller/uoppvarmet kjellerdel er ikke isolert. Fare for frost/kondensering.
  - Ukjent alder på vannrør.
- Alder har en vesentlig betydning i forhold til lekkasjer og skader, alle materialer og tetteanordninger har levetidsbetingelser og følgelig naturlig slitasje.

- Kontroll av rørlegger
- Isolere vannrør.

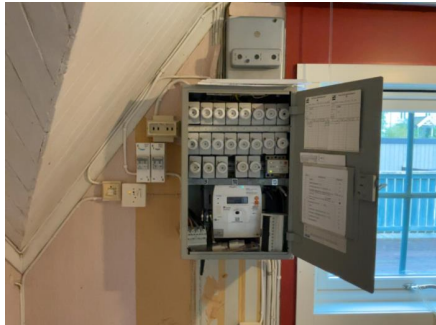
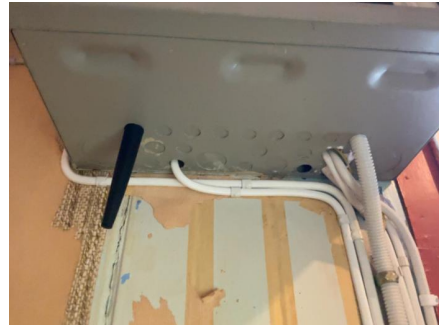
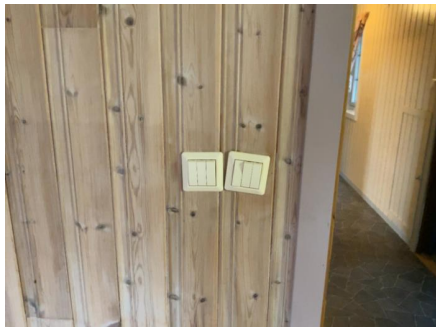
- Manglende samsvarserklæring øker sannsynligheten for at det elektriske anlegget er utført av ufaglærte og at anlegget har feil og mangler. Dette øker faren for brann- og støt og kan i verste fall utgjøre fare for liv og helse. Det kan i tillegg medføre utbedringskostnader. Det er derfor behov for at en kvalifisert elektrofaglig person kontrollerer det elektriske anlegget.

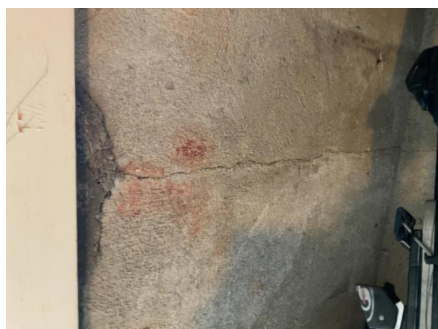
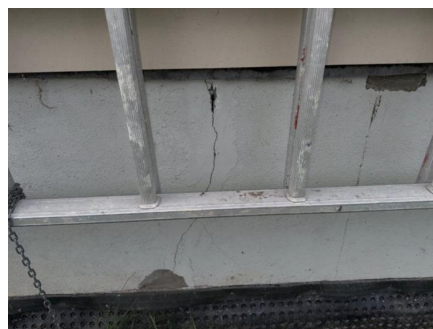
- Fuktsikring som er utført i henhold til dagens anbefalinger, er eldre enn 30 år, og har derfor usikker fremtidig funksjon. Noe løs grunnmursplast, med sig. Utslag ved fuktsøk i kjeller.

- Grunnmuren har sprekkdannelser. Sprekk i gulv i gråkjeller.

- Det anbefales å følge med på tilstanden og vurdere behov for oppgradering eller utskifting. Ved tegn til svikt bør drenering og fuktsikring fornyes for å sikre tilfredsstillende funksjon.

- Lokal utbedring må utføres.

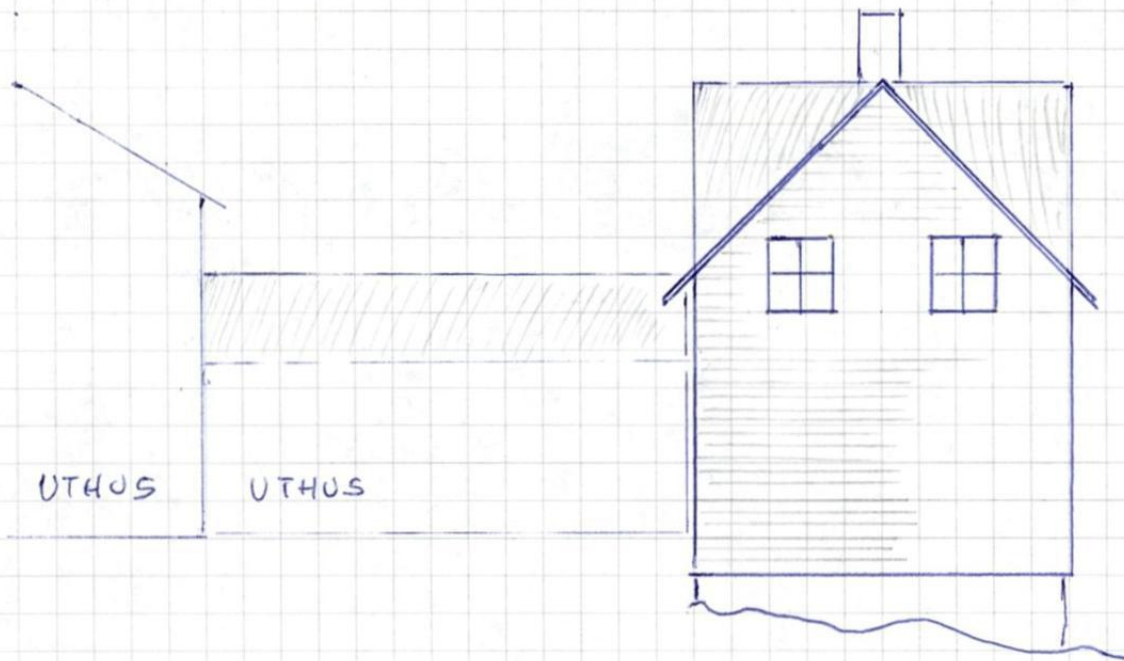
FASADE SØR

To nye vinduer  $\sim 1000 \times 800$  mm vil  
erstatte nåværende ene større vindu.

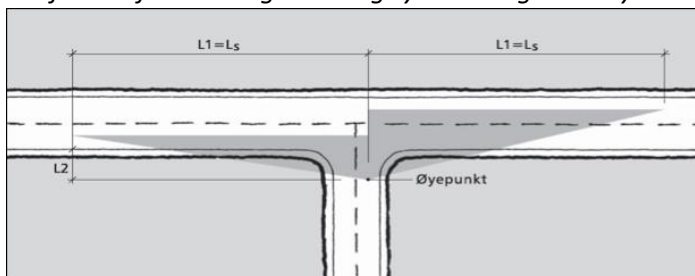
*Eksempel på frisikt i privat/felles avkjørsel (sekundærveg) fra kommunal veg (primærveg) i boligfelt med fartssone 30 km/t: Dersom årsgjennomsnittlig trafikk (ÅDT) > 50 i avkjørsel er frisikt på 4 x 20 meter ( $L_2 \times L_s$  i figuren under), og 3 x 20 meter i f.eks. enkeltavkjørsel. ÅDT på 3,5 er gjennomsnittlig norm pr. boenhet. Dersom primærvegen har fortau eller gang- og sykkelveg må frisikt i forhold til gående og syklende også hensyntas.*

Figur 1 Siktkrav i avkjørsler. Figur E.26 fra håndbok N100.  $L_s$  er stoppsikt.
