Tilstandsrapport

Boganesringen 15, 4032 STAVANGER
STAVANGER kommune
gnr. 16, bnr. 892

Befaringsdato: 27.03.2025 **Rapportdato:** 08.04.2025 **Oppdragsnr.:** 12979-1988 **Referansenummer:** WF5238

Autorisert foretak: Taksering AS

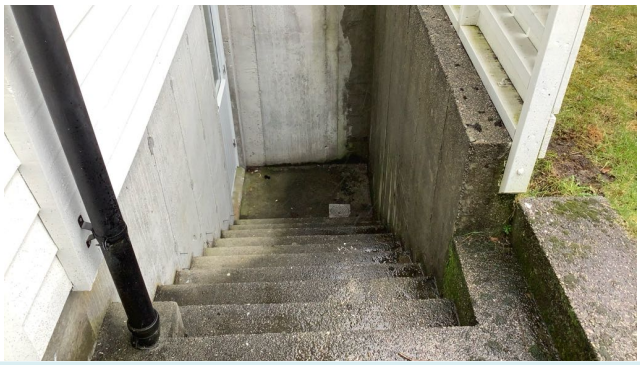
TG 2 Utvendige trapper

Utvendig trapp i betong.

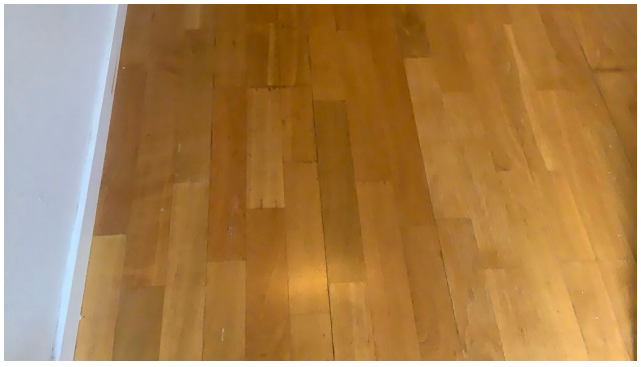
Ujevnheter, knirk, rift og merker ble observert.
Bom (hulrom under flis) ble registrert.
Tildels store ujevnheter.

Oppgradering/utskifting etter ønske/behov.
