Tilstandsrapport

Enebolig
Brekkaveien 16 B, 8402 SORTLAND
SORTLAND kommune
gnr. 15, bnr. 559

Befaringsdato: 05.03.2025 **Rapportdato:** 12.03.2025 **Oppdragsnr.:** 15149-1644 **Referansenummer:** AA4549

Autorisert foretak: TakstTeam Vesterålen AS **Vår ref:**

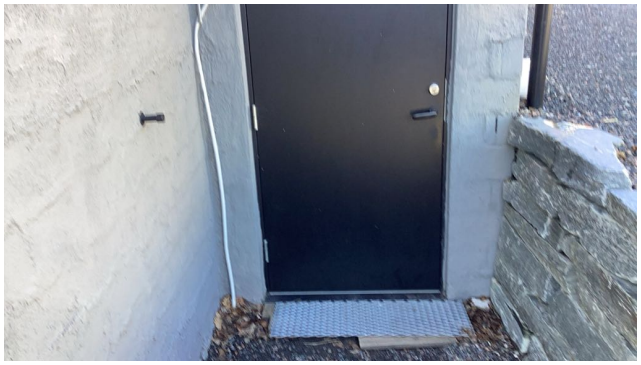
Vurdering av avvik:
• Det er avvik:

Konsekvens/tiltak
• Tiltak:

Det er ikke registrert behov for umiddelbare tiltak.

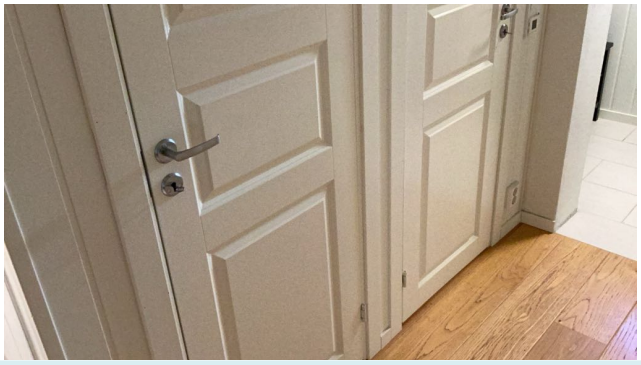
TG 2 Innvendige dører - 2

Innvendig har boligen dels malte fyllingsdører av eldre årgang.

Vurdering av avvik:
• Det er påvist avvik som tilsier at det bør foretas tiltak på enkelte dører.

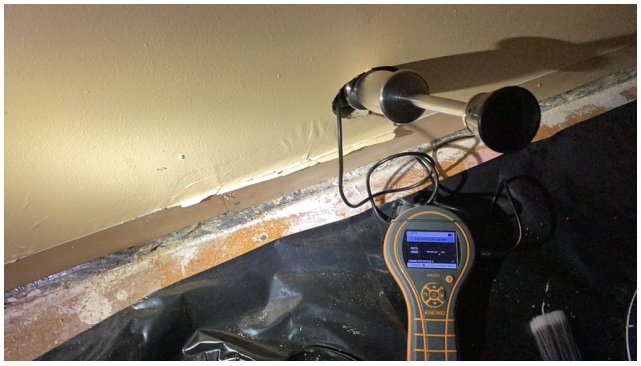
Det er våtromsbelegg på gulv samt vegger med våtromstapet og flis.
Toalett, servant på innredning, dusjkabinett.
Elektrisk vifte som avtrekk.
Hulltaking er foretatt iht. instruks, uten at det ble registrert unormale avvik.

Vurdering av avvik:
• Våtrommet må oppgraderes for å tåle normal bruk etter dagens krav.

Kostnadsestimat: 100 000 - 300 000

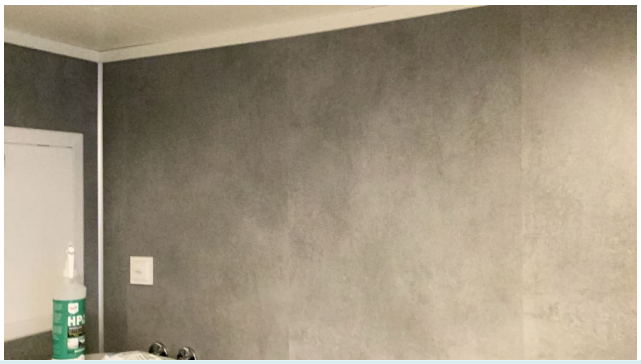
UNDERETASJE > BAD/VASKEROM

Våtrom fra 2023. Teknisk forskrift fra 2017 legges til grunn for utførelse. Dokumentasjon er fremlagt i form av faktura.
