Tilstandsrapport

Enebolig

Grotnesvegen 10 A, 4052 RØYNEBERG

Befaringsdato: 05.09.2025 **Rapportdato:** 09.09.2025 **Oppdragsnr.:** 22542-1005 **Referansenummer:** YV1419

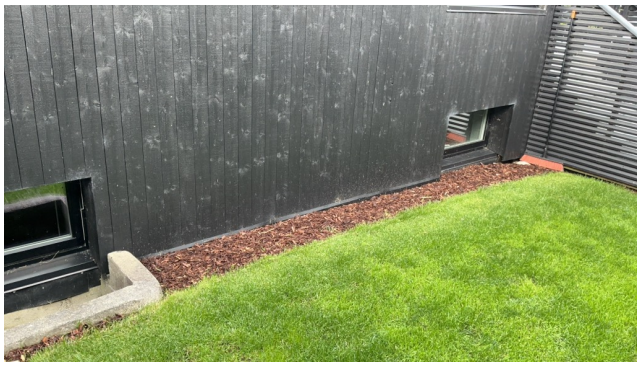
TG 2 Veggkonstruksjon

Veggene har bindingsverkskonstruksjon fra byggeår. Fasade/kledning har stående bordkledning.

Vurdering av avvik:
• Det er ingen eller liten lufting i nedre kant av kledning mot grunnmur.

Stående kledning bør kappes slik at det er minimum 10 cm klaring til terreng, helst opp mot 30 cm, for å sikre bedre lufting og redusere fuktopptak. Manglende klaring kan føre til dårlig ventilasjon, oppfukting og råteskader i nedre del av kledningen over tid.
