Tilstandsrapport

Risikovurdering for Anticimex boligselgerforsikring

Grindkvalveien 16
4083 HUNDVÅG
Gnr./Bnr.: 6/701
Stavanger kommune

Befaringsdato: 10.06.2025

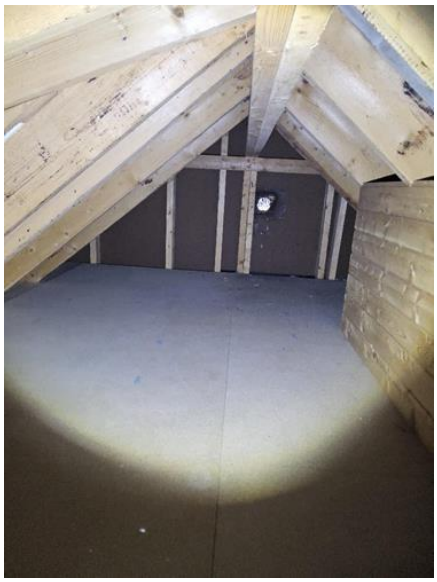
Loft - uinnredet / råloft - [Mulig plater (undertak) som inneholder asbest.]

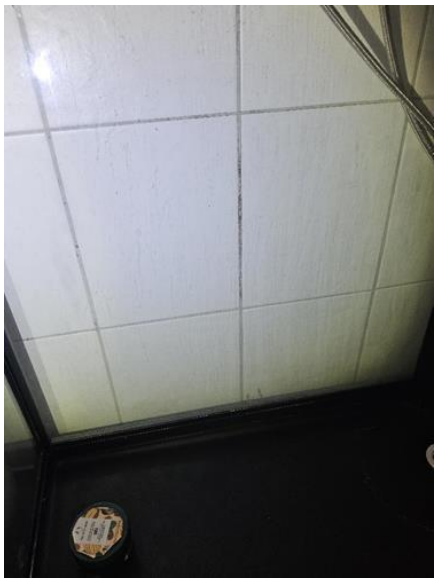
Membran, tettesjikt og overgang til sluk.	Tettesjiktet har en alder som tilsier at restlevetiden er usikker. Rommets lekkasjesikkerhet kan derfor ikke verifiseres, eventuelt bør nytt tettesjikt etableres. Grunnet plassering av dusjkabinett og badekar er det ikke mulig å foreta undersøkelse av sluket. Dette kan ha betydning for rommets lekkasjesikkerhet.
Fallforhold (gulv)	Det er ikke mulig å måle fallet i sluksonen grunnet plassering av dusjkabinett. Det er ikke kjent om fallforholdet fører til tilfredsstillende avrenning av bruksvannet hvis kabinettet fjernes. Ytterligere undersøkelser anbefales slik at tiltak kan iverksettes ved behov.

Våtrom - [Sluk under dusjkabinett, bad 2.etg.]

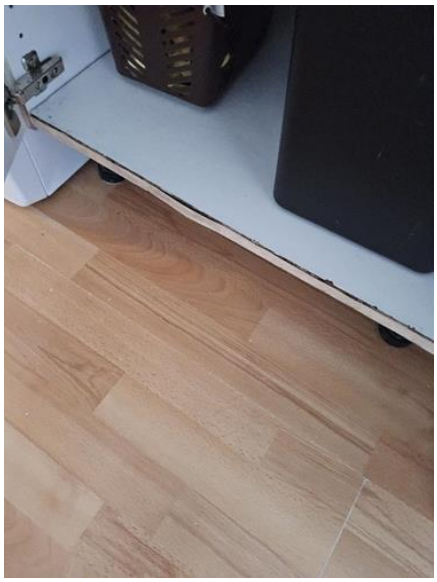
Sanitærutstyr / innredning	Innredning har skader/høy slitasjegrad. Tiltak kan iverksettes ved behov.
Overflater gulv	Det registreres bomlyd (tegn til hulrom) under enkelte gulvfliser. Eksakt årsak er ikke kjent. Forholdet indikerer manglende vedheft mellom flis og underlag. Fliser med bom kan løsne og være svekket mot ytre påvirkninger. Jevnlig ettersyn anbefales slik at tiltak kan iverksettes ved behov. Det observeres riss i gulvflis. Tiltak kan iverksettes ved behov.
Membran, tettesjikt og overgang til sluk.	Tettesjiktet har en alder som tilsier at restlevetiden er usikker. Rommets lekkasjesikkerhet kan derfor ikke verifiseres, eventuelt bør nytt tettesjikt etableres. Utførelsen med hensyn til bruk av slukmansjett og tettesjikt er uoversiktlig, og det kan derfor ikke verifiseres at løsningen er fullgod og sikker mot lekkasjer. Fornying av slukmansjett og tettesjikt bør påregnes.

Våtrom - [Sluk på bad u.etg.]

Våtrom - [Riss i gulvflis, bad u.etg.]
