Egenerklæringsskjema

2-roms leilighet i 4.etasje med balkong:

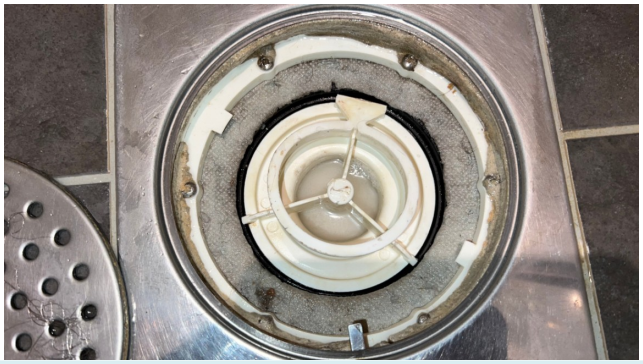
Sluket lokalisert innenfor skinnekant ved dusjhjørne.
Dette gjør at sluket er adskilt fra øvrig gulv.
Dette kan føre til at evt. lekkasjevann ikke vil kunne renne uhindret til sluk.

Det er ikke behov for akutte utbedringstiltak.
Utbedring vil være naturlig ved evt. modernisering
