Tilstandsrapport

Rekkehus

Auragata 26 H 26 H, 6600 SUNNDALSØRA

Befaringsdato: 23.06.2025 **Rapportdato:** 28.07.2025 **Oppdragsnr.:** 22462-1056 **Referansenummer:** YI1757

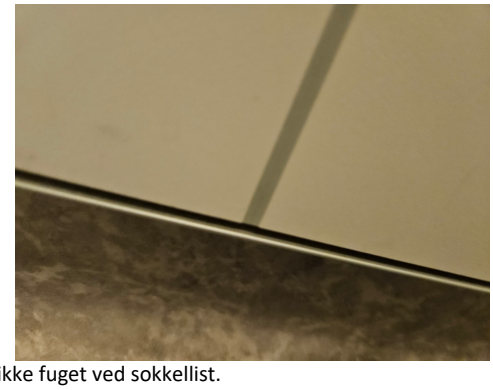
ETASJE 2. > BAD

TG 2 Overflater vegger og himling

Veggene er kledd med baderomsplater. Det innvendige taket er lagt med malte plater.

Vurdering av avvik:
• Våtromsplater er ikke montert fagmessig.

Konsekvens/tiltak
• Dersom våtromsplatene ikke er montert fagmessig, kan dette medføre utettheter som øker risikoen for fuktinntrengning bak platene. Over tid kan dette føre til oppfukting av tilstøtende konstruksjoner, noe som kan resultere i råteskader, muggvekst og eventuelle lekkasjer.

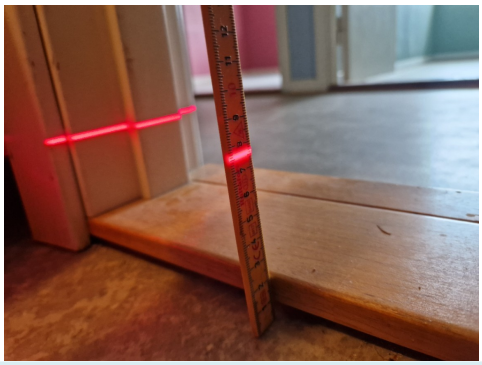
ETASJE 2. > BAD

TG 1 Overflater Gulv

Gulvet er belagt med vinylbelegg. Rommet har elektriske varmekabler. Det er målt ca25mm høydeforskjell på gulv fra dørterskel til foran duskabinett.

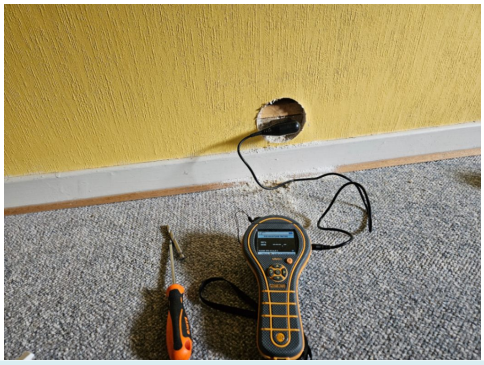
ETASJE 2. > BAD

TG 0 **Tilliggende konstruksjoner våtrom**

Hulltaking er foretatt og ingen unormale forhold er avdekt. Hulltaking er en stikk kontroll ett sted. Kontrollen kan ikke utelate fuktskader andre steder i rommet.
