Tilstandsrapport

Enebolig
Øvre Rønningsvegen 3, 6652 SURNADAL
SURNADAL kommune
gnr. 50, bnr. 176

Befaringsdato: 30.06.2025 **Rapportdato:** 09.07.2025 **Oppdragsnr.:** 22462-1067 **Referansenummer:** ZP8572

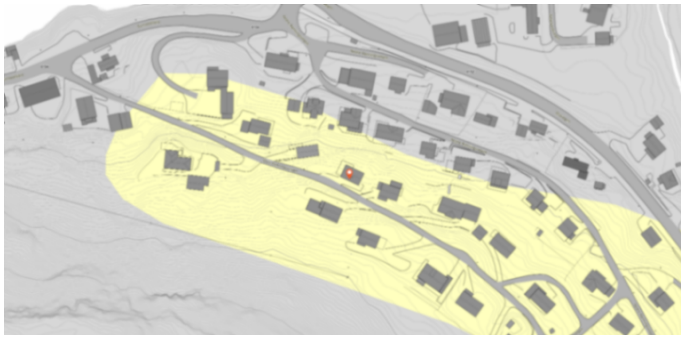
TG 2 Radon

Ifølge Nasjonalt aktsomhetskart for radon (Direktoratet for strålevern og atomtryggleik) har området moderat til lav forekomst av radon. Det foreligger ikke målerapport.

Vurdering av avvik:
• Det er ikke foretatt radonmålinger, og bygget er heller ikke utført med radonsperre.

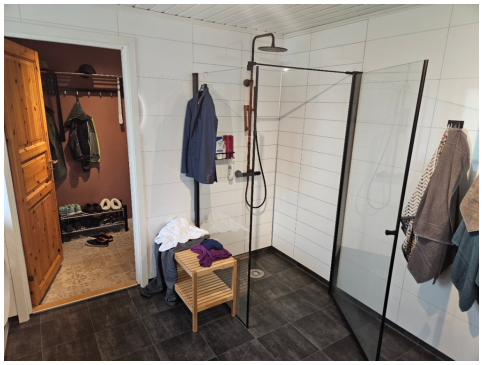
HOVEDETASJE > BAD

Vurdering av avvik:
• Det er påvist avvik i fallforhold til sluk i forhold til krav i forskrift på byggetidspunktet.

Konsekvens/tiltak
• Til tross for avviket i fall/høydeforskjell til sluk, vil gulvet fortsatt kunne lede vann mot sluket, men med redusert effektivitet. Dette kan potensielt øke risikoen for vannansamling i enkelte områder av badet.

Avviket gir grunnlag for at konstruksjonen overvåkes jevnlig. Som minste tiltak er dørterskelen hevet for å ivareta anbefalingen om en høyde forskjell fra topp terskel til topp sluk på minimum 25 mm. Skal konstruksjonen oppnå TG 0 eller TG 1 må avviket utbedres.

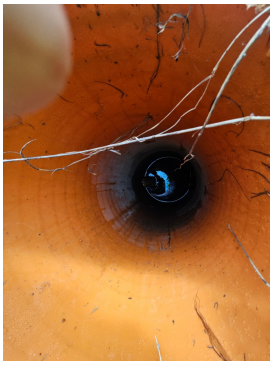
TG 2 Fuktsikring og drenering

Vurdering av avvik:
• Det mangler, eller på grunn av alder er det sannsynlig at det mangler, utvendig fuktsikring av grunnmuren ved kjeller/underetasje.

Knotteplast med klemlist er ikke synlig.

Konsekvens/tiltak
• Fuktsikring av muren må etableres inkl. klemlist.
