Tilstandsrapport

Enebolig
Skotbuveien 103, 1409 SKOTBU
NORDRE FOLLO kommune
gnr. 55, bnr. 45

Befaringsdato: 07.01.2026 **Rapportdato:** 23.01.2026 **Oppdragsnr.:** 10929-2042 **Referansenummer:** UH9812

Autorisert foretak: Follotakstmann Stein Haugen **Sertifisert Takstingeniør:** Stein Haugen

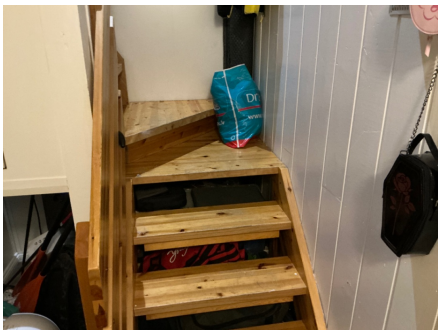
Vurdering av avvik:
- Åpninger i rekkverk på balkong eller terrasse er ikke i henhold til krav i dagens forskrifter.
- Åpninger i rekkverk på utvendige trapper er ikke i henhold til krav i dagens forskrifter.
- Det er avvik i rømningsveier.
- Det er ikke foretatt radonmålinger, og bygget er heller ikke utført med radonsperre.
- Det er ikke montert rekkverk på utvendige trapper.
- Det mangler håndløper på vegg i det innvendige trappeløpet.

• Rekkverket på balkong eller terrasse er for lavt i forhold til dagens krav.

• Håndløper på innvending trapp må monteres på vegg for å tilfredsstille krav på byggetidspunktet.
• Det bør gjennomføres radonmålinger.
• Det er ikke krav om utbedring av åpninger i rekkverk til dagens forskriftskrav.
• For å avklare omfanget av avvik ved rømningsveier bør det innhentes en brannteknisk vurdering.
• Det er ikke krav om utbedring av åpninger i rekkverk for utvendige trapper til dagens forskriftskrav.
• Det er ikke krav om utbedring av rekkverkshøyde opp til dagens forskriftskrav.
• Rekkverk for utvendige trapper må monteres for å lukke avviket.
