Tømmevikveien 15

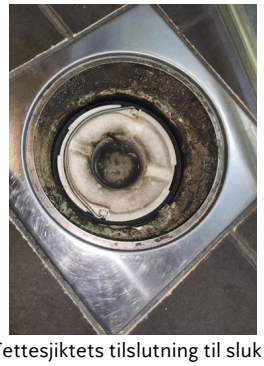
Tettesjiktets tilslutning til sluk - Sluk

Det observeres rustproblematikk på skruene i klemringen, noe som tyder på at det er brukt feil type skruer. Konsekvens er at forholdet medfører økt risiko for lekkasje eller utettheter i overgangen mellom sluk og tettesjikt. Forholdet bærer ikke preg av faglig god utførelse, og medfører derfor erfaringsmessig risiko for andre skjulte feil og mangler, som ikke lar seg registrere ved visuell inspeksjon. Foreslått tiltak er videre undersøkelser for å kartlegge dagens tilstand, utførelse og avdekke om det er behov for utbedringer eller andre nødvendige tiltak.
