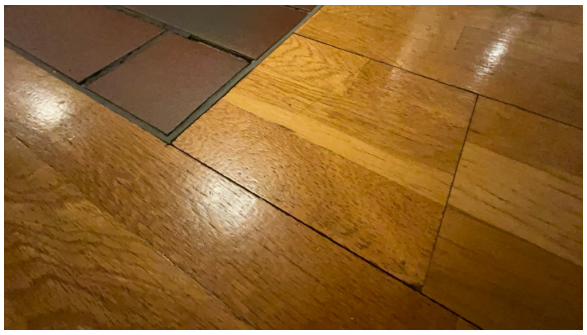
TG 2 Overflater

Vurdering av avvik:
- Det er påvist andre avvik:

Det er påvist fuktskjolder i himlingen rundt en av ventilene, noen løse fuger for flisene foran ildstedet, samt noe større grad av slitasje i parkettgulvene enn øvrige overflater.

Konsekvens/tiltak
- Det må foretas tiltak for å lukke avviket.

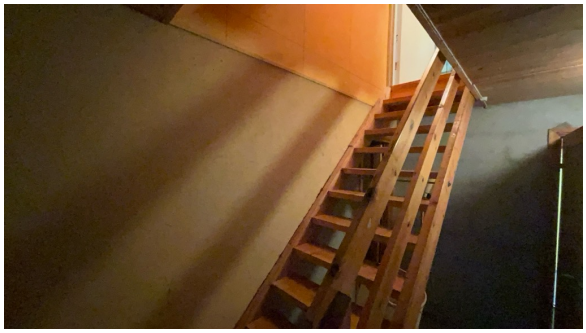
TG 2 Innvendige trapper

Tretrapp mellom etasjene.

Vurdering av avvik:
• Det er påvist andre avvik:

Konsekvens/tiltak
• Det må foretas tiltak for å lukke avviket.

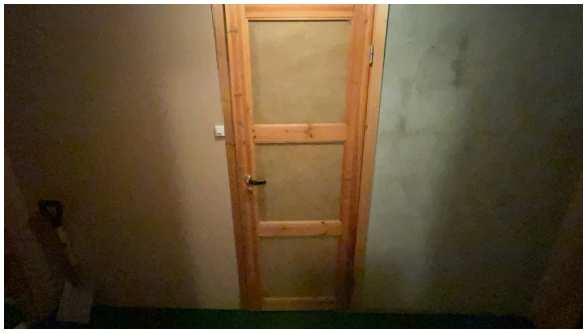
TG 2 Innvendige dører

Innvendige dører i utførelse malt slette, heltre med sponfyllinger og finert lakkert.

Vurdering av avvik:
• Det er påvist avvik som tilsier at det bør foretas tiltak på enkelte dører.
• Enkelte av innvendige dører har en del slitasje.

Konsekvens/tiltak
• Lokal utbedring må påregnes.
• Enkelte dører må justeres.

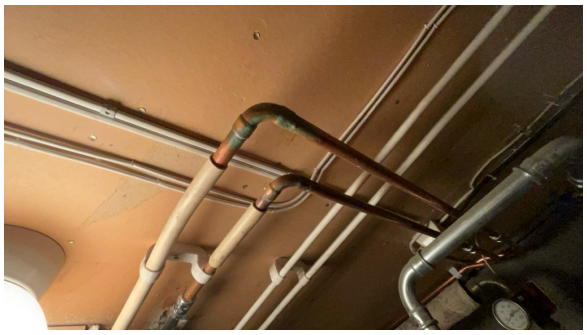
TG 2 Vannledninger

Innvendige vannledninger av kobber. Stoppekranen er plassert i fyrrommet.

Vurdering av avvik:

- Mer enn halvparten av forventet brukstid er passert på innvendige vannledninger.
- Det er irr på rør.
- Vurdering er basert på alder. Tilstandsgrad 2 gis med bakgrunn i at mer enn halvparten av forventet brukstid for skjulte røranlegg er passert. Det er nå ingen symptomer på funksjonssvekkelse, men vær oppmerksom på at dette er en risikokonstruksjon.

- Det er ikke behov for utbedringstiltak siden anlegget fungerer i dag, men ut ifra alder kan skader plutselig oppstå på eldre anlegg.
- Overvåk tilstanden jevnlig. For å få tilstandsgrad 0 eller 1 må røranlegget skiftes ut, men tidspunktet for når dette er nødvendig er vanskelig å si noe om. Ved renovering, påse at røranlegget dokumenteres av fagperson.
- Anlegget må sjekkes av fagperson, som må utføre eventuelle tiltak på anlegget.
- I forbindelse med oppgradering av våtrom vil det være naturlig med utskiftning av rør.

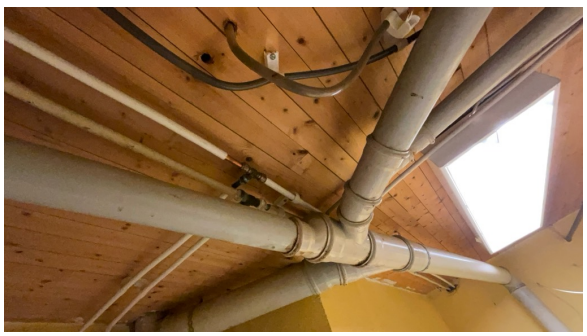
Vurdering av avvik:

• Mer enn halvparten av forventet brukstid er passert på innvendige avløpsledninger.

• Vurdering er basert på alder. Tilstandsgrad 2 gis med bakgrunn i at mer enn halvparten av forventet brukstid for skjulte røranlegg er passert. Det er nå ingen symptomer på funksjonssvekkelse, men vær oppmerksom på at dette er en risikokonstruksjon.

Konsekvens/tiltak

• I forbindelse med oppgradering av våtrom vil det være naturlig med utskiftning av rør.

• Eldre avløpsrør har blant annet større sannsynlighet for lekkasjer, noe som kan føre til omfattende og kostbare vannskader i boliger.

• Det er ikke behov for utbedringstiltak siden anlegget fungerer i dag, men ut ifra alder kan skader plutselig oppstå på eldre anlegg.

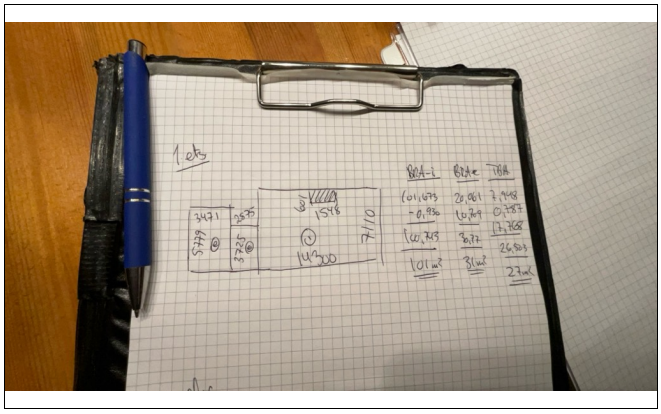
Arealmåling av 1. etasjen.

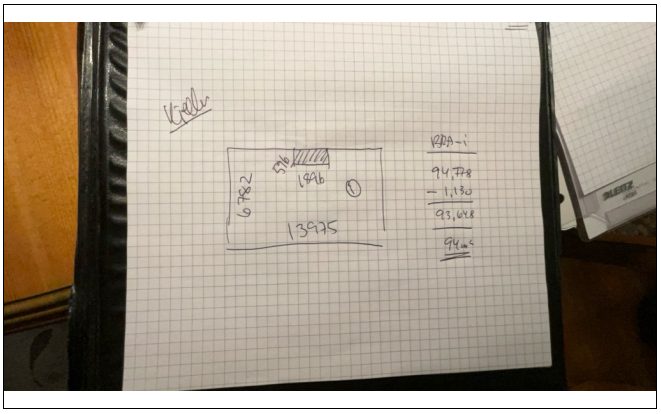
Arealmåling av kjelleren.
