Egenerklæring

Tusenfrydvegen 4, 2409 ELVERUM

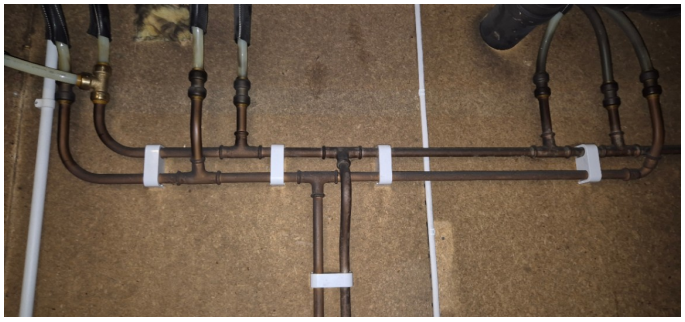
Innvendige vannledninger er av kobber og dels plast av nyere dato.

• Mer enn halvparten av forventet brukstid er passert på innvendige vannledninger.

Konsekvens/tiltak
• Det er ikke behov for utbedringstiltak siden anlegget fungerer i dag, men ut ifra alder kan skader plutselig oppstå på eldre anlegg.
• I forbindelse med oppgradering av våtrom vil det være naturlig med utskiftning av rør.
