Egenerklæring

Tors veg 12, 2413 ELVERUM

11 Jun 2026

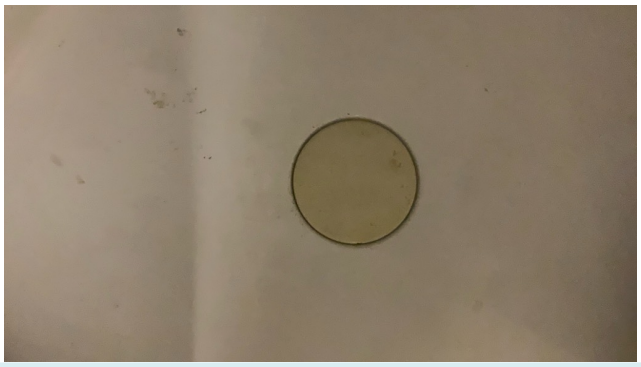
Det er plastsluk og synlig vinylbelegg som tettesjikt.

• Sluk har begrenset mulighet for inspeksjon og rengjøring.

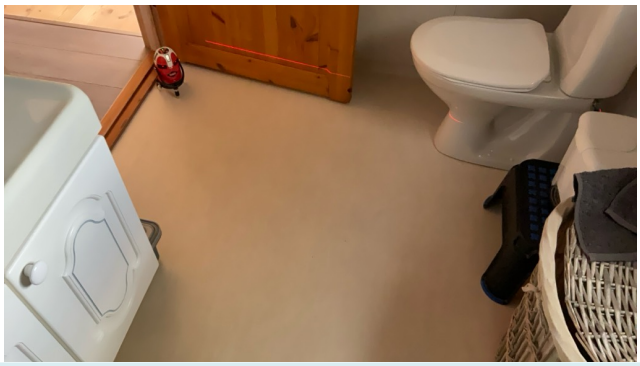
• Det er påvist at høydeforskjell fra topp slukrist til gulv/synlig topp membran ved dørterskel er mindre enn 25 mm.

• Til tross for avviket i fall/høydeforskjell til sluk, vil gulvet fortsatt kunne lede vann mot sluket, men med redusert effektivitet. Dette kan potensielt øke risikoen for vannansamling i enkelte områder av badet.

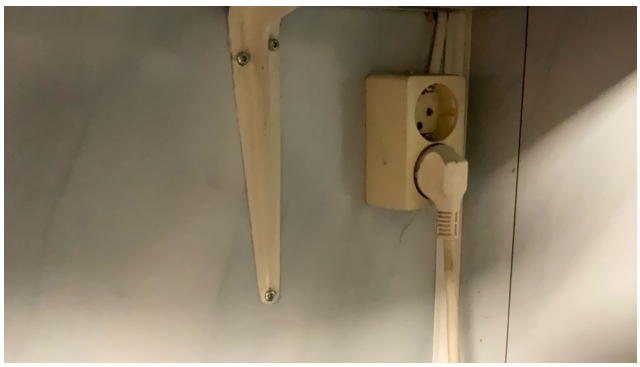
• Det er ikke påvist tilfredsstillende el-tilkobling av varmtvannstank iht. gjeldende forskrift.

• Det bør etableres tilfredsstillende el-tilkobling etter gjeldende forskrift.

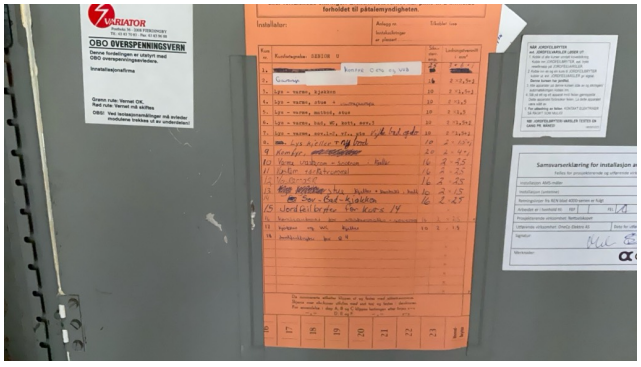
Inntak og sikringsskap

10. Er det tegn på at kabelinnføringer og hull i inntak og sikringsskap ikke er tette, så langt dette er mulig å sjekke uten å fjerne kapslinger?
    Nei
11. Finnes det kursfortegnelse, og er den i samsvar med antall sikringer?
    Ja
12. Foreta en helhetsvurdering av det elektriske anlegget, dets alder, allmenne tilstand og fare for liv og helse. Bør det elektriske anlegget ha en utvidet el-kontroll?
    Nei
