Tilstandsrapport

Søndre Smestad 7, 2008 FJERDINGBY

gnr. 96, bnr. 159, snr. 4

Befaringsdato: 22.04.2026 **Rapportdato:** 30.04.2026 **Oppdragsnr.:** 12699-2210 **Eiendomsverdi ref nr:** BU1799

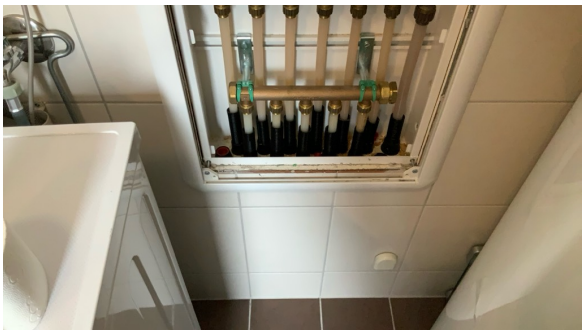
Innvendige vannledninger er av kobber og plast. Stoppekran på wc. Luke i entré med dårlig funksjon, bør skiftes eventuelt festes bedre (gjelder indre ramme, den søvfargede delen og ikke det hvite dekselet. Rørskap plassert på bad i 2, etasje.

Utekran på vegg.
