Tilstandsrapport

Enebolig

Sigurd Evangs veg 16 A, 2817 GJØVIK

Befaringsdato: 16.04.2026 **Rapportdato:** 29.04.2026 **Oppdragsnr.:** 22732-1049 **PropCloud ref nr:** LW6083

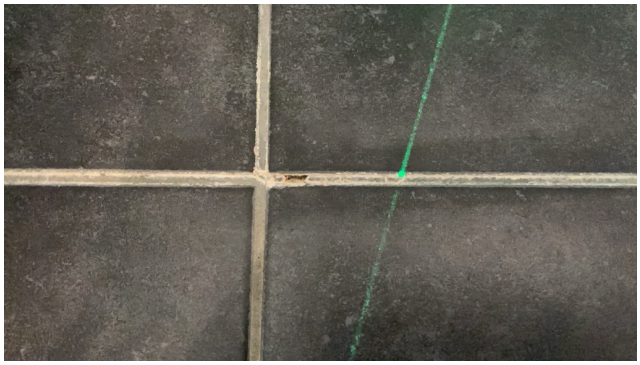
TG 2 Overflater Gulv

Gulv: Fliser, med varme. Det dusjes direkte på gulv/vegg, noe som gir økt belastning på konstruksjonene. Ved enkle fuktsøk ble det ikke registrert unormale verdier. Fallforhold på gulvet er målt og funnet tilfredsstillende. Overflater under badekar begrenset inspisert på grunn av tilgjengelighet.

• Til tross for avviket i fall/høydeforskjell til sluk, vil gulvet fortsatt kunne lede vann mot sluket, men med redusert effektivitet. Dette kan potensielt øke risikoen for vannansamling i enkelte områder av badet.

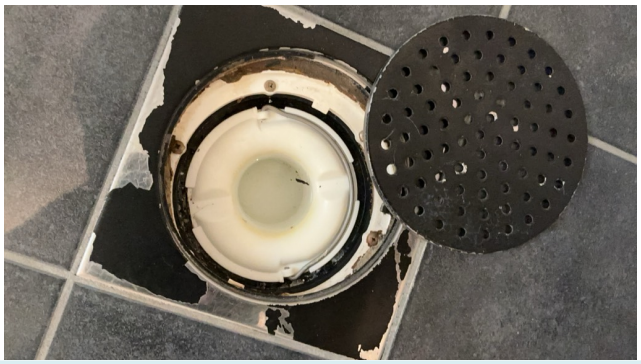
TG 2 Sluk, membran og tettesjikt

Plastsluk.
Ukjent tettesjikt/membran.
