Egenerklæring

Seljevegen 18A, 2818 GJØVIK

Tilstandsrapport

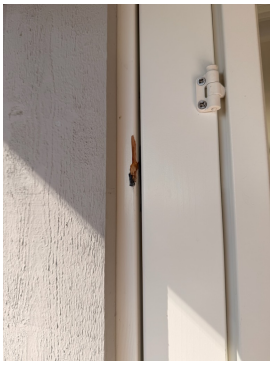
Vurdering av avvik:
• Det er påvist avvik rundt innsettingsdetaljer.

Denne utførelsen medfører økt risiko for fuktpåvirkning i underkant av vinduer og tilstøtende konstruksjoner, noe som over tid kan redusere levetiden og øke faren for fuktskader.

Manglende luftespalte og beslag medfører økt risiko for fuktpåvirkning og redusert levetid på vinduer og tilstøtende konstruksjoner, samt økt fare for fuktskader over tid.

Vinduene er montert helt ned på trevanbrettet uten luftespalte, og det mangler utvendig beslag på vannbrettet.

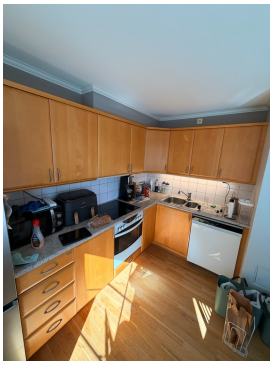
• Det er påvist skader på overflater/kjøkkeninnredning utover normal slitasjegrad.
• Det er påvist skader/fuktskjolder i kjøkkengulvet.

Det er registrert skader på underkant av benkeplaten utover det som anses som normal slitasje ut fra alder og bruk.

Ved befaring ble det registrert en mindre drypplekkasje fra avløpsrør under vask ved høy vannføring. Dette vurderes som en sannsynlig årsak til de registrerte fuktskjoldene.

Selger opplyser at avløpsrøret under vasken er skiftet ut i etterkant av befaringen, og at forholdet skal være utbedret.

Det bør vurderes lokal utbedring eller utskiftning av skadet benkeplate for å hindre videre forringelse og opprettholde funksjon og estetikk.

Fuktskjolder i kjøkkengulvet bør følges opp med nærmere undersøkelser for å sikre at det ikke foreligger skjulte fuktskader i konstruksjonen. Dersom lekkasjen er utbedret, bør det likevel kontrolleres at området er tilstrekkelig uttørket for å unngå risiko for sopp- og råteskader.

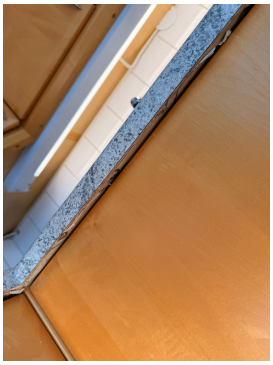
Benkeplate har skader i underkant.

Det er registrert fuktskjolder på gulv under benkeskap langs vegg som følge av en mindre lekkasje fra avløpsrør under vasken.

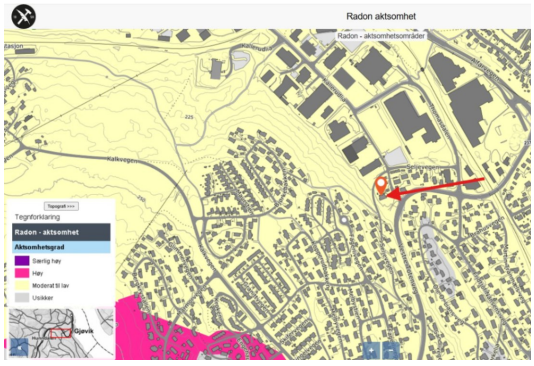
Vurdering av avvik:
• Det er ikke foretatt radonmålinger, og bygget er heller ikke utført med radonsperre.

Forekomst av radon kan derfor ikke utelukkes.

Konsekvensen av manglende målinger og radonsperre er økt risiko for helseskadelige radonnivåer innendørs.

Konsekvens/tiltak
• Det bør gjennomføres radonmålinger.
