Tilstandsrapport

Tomannsbolig
Gartnerveien 6, 1710 SARPSBORG
SARPSBORG kommune
gnr. 2062, bnr. 582

Befaringsdato: 07.05.2026 **Rapportdato:** 21.05.2026 **Oppdragsnr.:** 13794-2019 **Eiendomsverdi ref nr:** QR6142

Autorisert foretak: Witek AS **Sertifisert Takstingeniør:** Jørn-André Isnes

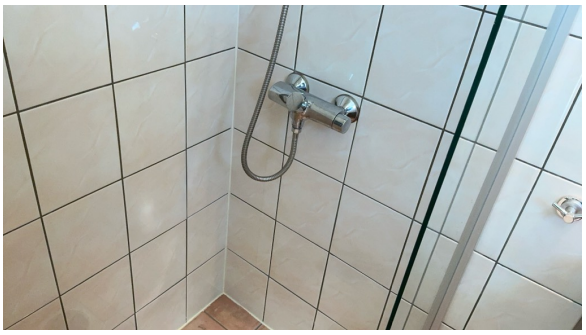
Vurdering av avvik:

- Mer enn halvparten av forventet brukstid er passert på membranløsningen.
- Mer enn halvparten av forventet brukstid er passert på slukløsningen.

- Eldre sluk av plast er ofte utsatt for lekkasjer og særlig i overganger. Eventuelle lekkasjer kan medføre fuktskader på tilliggende konstruksjoner.
- Sluket må sjekkes og rengjøres jevnlig.
- Det er viktig å merke seg at levetiden til en membran varierer basert på kvalitet, installasjon og bruk. Eldre membraner kan bli sprø og sprekke opp, noe som fører til at de mister sin vanntettende funksjon. Dette kan resultere i vannlekkasjer gjennom vegger og gulv og fuktskader.

Overvåk tilstanden jevnlig. For å få tilstandsgrad 0 eller 1 må tettesjiktet skiftes ut, men tidspunktet for når dette er nødvendig er vanskelig å si noe om.

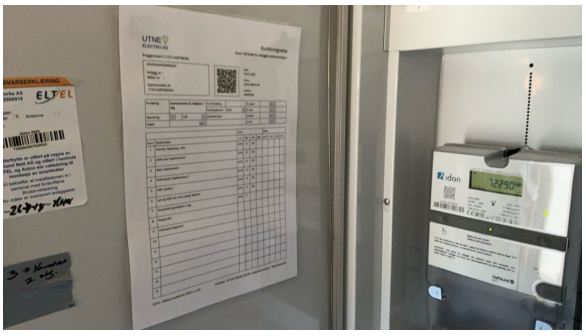
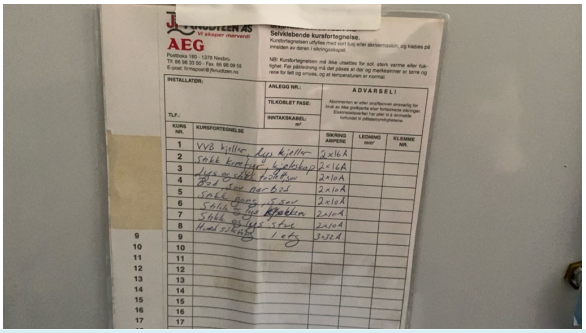
Inntak og sikringsskap

12. Foreta en helhetsvurdering av det elektriske anlegget, dets alder, allmenne tilstand og fare for liv og helse. Bør det elektriske anlegget ha en utvidet el-kontroll?
    Ja Det er ukjent om alt elektrisk arbeid før 2007 er utført av registrert installasjonsvirksomhet. Deler av anlegget, særlig i kjeller, fremstår med eldre installasjoner.

Det anbefales å gjennomføre en utvidet el-kontroll av anlegget av kvalifisert elektroinstallatør.
