Egenerklæring

Bøenvegen 204, 3691 GRANSHERAD

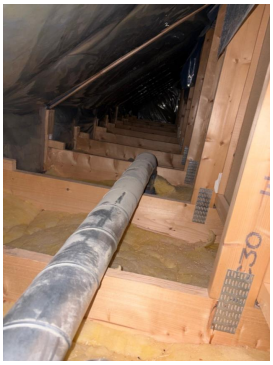
TG 2 Takkonstruksjon/Loft

Vurdering av avvik:
• Det er mangelfull kondensisolering av rør og ventilasjonskanaler eller andre varmeavgivende installasjoner.
• Loftet er ikke tilgjengelig for inspeksjon og det mangler dokumentasjon på utførelsen.
Loft er kun besiktiget via luker i knevegger, øvrig del av takkonstuksjonen er gjenbygget.
• Det er påvist hull i nettingen som er montert i luftespaltene i gesims.

Konsekvens/tiltak
• Ventilasjonsrør og andre varmeavgivende installasjoner bør kondensisoleres for å hindre kondensdannelse, som kan føre til fuktskader og redusert levetid på takkonstruksjonen.
• Innhent dokumentasjon om mulig.
• Det bør fremskaffes dokumentasjon på utførelsen av loftet og takkonstruksjonen.
Konsekvensen av manglende dokumentasjon og utilgjengelighet for inspeksjon er økt usikkerhet om tilstanden, samt risiko for skjulte feil eller skader som ikke kan avdekkes uten nærmere undersøkelser.
Det anbefales at loftet gjøres tilgjengelig for inspeksjon, slik at eventuell skade eller feil kan avdekkes og utbedres.
• Hull i nettingen bør utbedres slik at luftespaltene blir tette mot insekter og smådyr.
Dersom dette ikke utbedres, er det økt risiko for at skadedyr kan komme inn på loftet og forårsake skader på konstruksjonen.

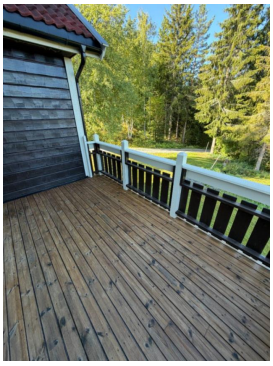
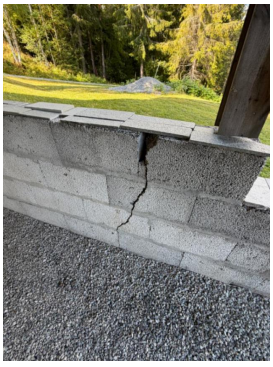
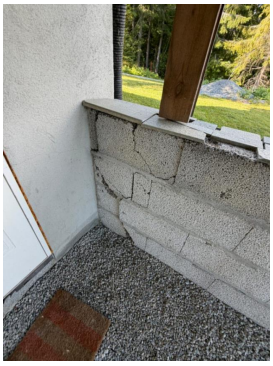
• Det er påvist mangelfull eller svekket understøttelse.
Det er også registrert sprekker og skjevheter i lecamuren.

• Rekkverket på balkong eller terrasse er for lavt i forhold til dagens krav.

• Mangelfull eller svekket understøttelse samt sprekker og skjevheter i lecamuren bør utbedres av fagperson for å sikre konstruksjonens stabilitet og forhindre ytterligere skader eller sammenbrudd. Konsekvensen av å ikke utbedre forholdene er økt risiko for setningsskader, redusert bæreevne og fare for personskade.

• Konsekvensen er at rekkverket ikke gir tilstrekkelig fallsikring i henhold til dagens krav, noe som medfører økt risiko for fallulykker og behov for utbedring for å oppnå tilfredsstillende sikkerhet.

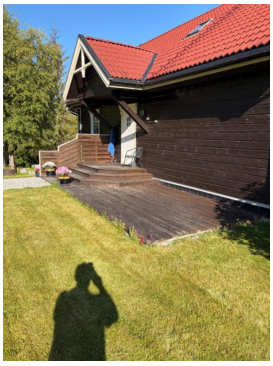
• Det er påvist fukt-/råteskader i konstruksjonen.

• Fukt- og råteskader bør utbedres av fagperson for å hindre videre forringelse av konstruksjonen og redusere risikoen for svekket bæreevne og ytterligere skader på bygget.

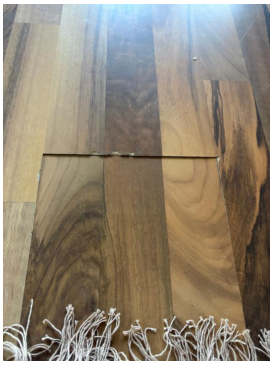
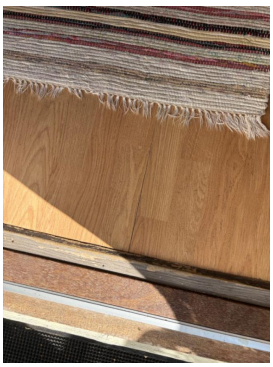
• Det er registrert sprekker, knekte skjøter og svelling i de fleste rom.

• Det er påvist stedvis knirk i gulvet i gang og soverom.

• Det bør vurderes å skifte ut laminatgulvet for å utbedre sprekkene, knekte skjøter og svelling, da dette kan føre til ytterligere forringelse av gulvet og redusert brukskomfort.
Dersom skadene ikke utbedres, kan det oppstå økt risiko for fuktskader og ytterligere slitasje.

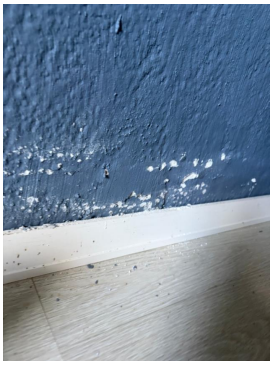
• Det er påvist indikasjoner på noe fuktgjennomtrenging inn i kjellermur. Saltutslag og fukt er observert i nedre del av yttervegg i soverommet.

• Laminatgulvet i gangen er ikke ferdigstilt,samt at det mangler lister på gulv ,tak og dører.

Fukt i yttervegg soverom

• Det anbefales å avdekke årsak til fuktinntrenging og iverksette tiltak, som forbedret drenering, tetting eller fuktsikring av muren.

• Laminatgulvet bør ferdigstilles, og det bør monteres lister på gulv, tak og rundt dører for å sikre et komplett og funksjonelt resultat. Manglende ferdigstillelse og lister kan føre til økt risiko for skader på gulv og vegger, samt redusert estetisk og praktisk kvalitet.

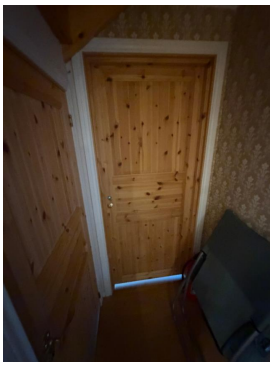
TG 2 Innvendige dører

1,. etasje:
Innvendige dører er av heltre furu fyllingsdører.
Dør med glass mellom stue og gang

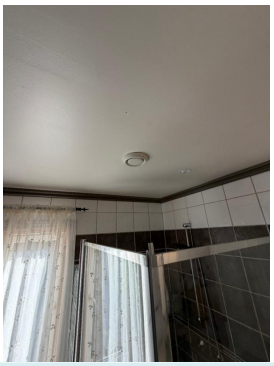
TG 2 Ventilasjon

Våtrommet har balansert ventilasjon.

• Ventilasjonsanlegget bør settes i drift og funksjon kontrolleres.
Konsekvensen av manglende ventilasjon er redusert luftkvalitet og økt risiko for fuktskader og muggdannelse på våtrommet.

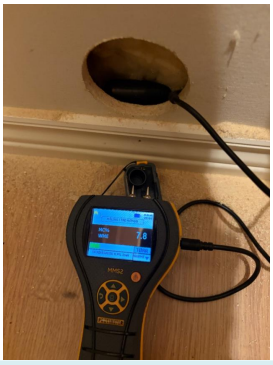
Fuktmåling ved hulltaking er foretatt i delevegg mellom bod og bad, uten å påvise unormale forhold. Måleresultatet var 8.

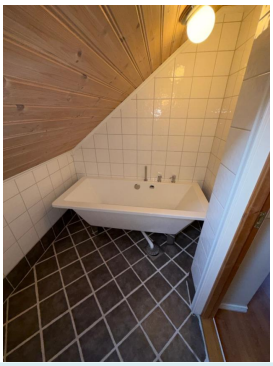
Overgang gulv /dørterskel uten membran

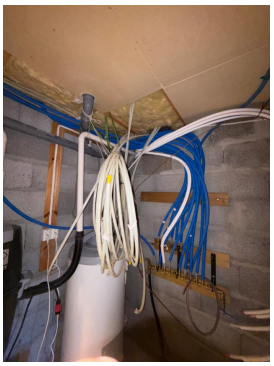
• Det er påvist ufagmessig utførelse av vannledninger.

• Det er påvist begrenset avrenning ved åpen vannkran.
Boligen har vannforsyning fra fall brønn.
Det er ikke montert trykktank, noe som medfører dårlig vanntrykk.
