Tilstandsrapport

Våningshus

Lausgardsvegen 805, 2860 HOV

Befaringsdato: 11.06.2026 **Rapportdato:** 24.06.2026 **Oppdragsnr.:** 22732-1097 **PropCloud ref nr:** GK1168

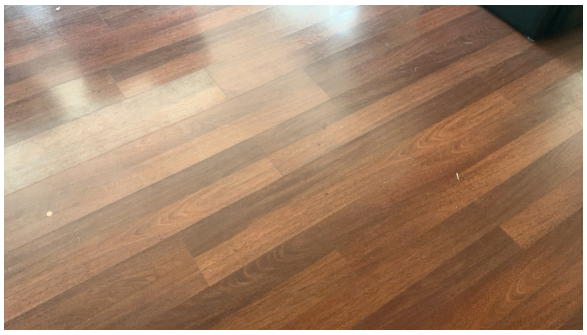
TG 1 Overflater

Skjevheter og høydeforskjeller i etasjeskillere er kontrollert med krysslaser. Det er ikke funnet nevneverdige avvik, kun mindre høydeforskjeller på ca. 5-15mm. er registrert ved stikkprøvekontroll. Lokale større avvik kan likevel påregnes. Dette er ikke unormalt i denne type boliger.

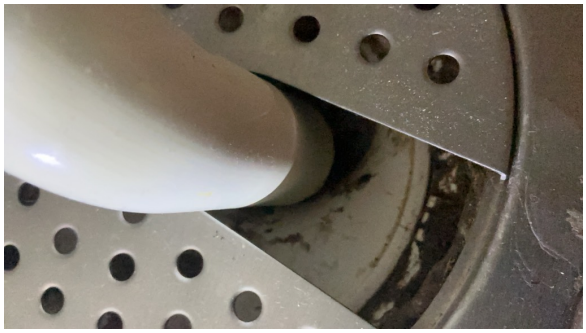
TG 2 Sluk, membran og tettesjikt

Vurdering av avvik:
• Mer enn halvparten av forventet brukstid er passert på slukløsningen.

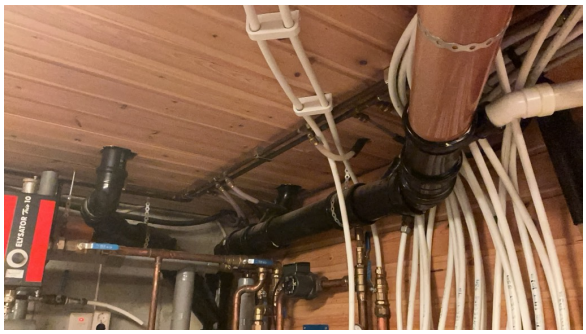
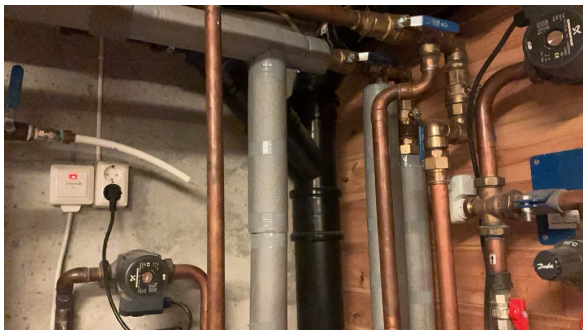
Synlige avløpsrør i: Plast

Anlegget er ikke teknisk vurdert. Jeg er ikke VVS fagmann, kontakt rørlegger for evt. nærmere kontroll av anlegget. Bunnledningene og utvendige ledninger er nedgravd og ikke tilgjengelig for inspeksjon.

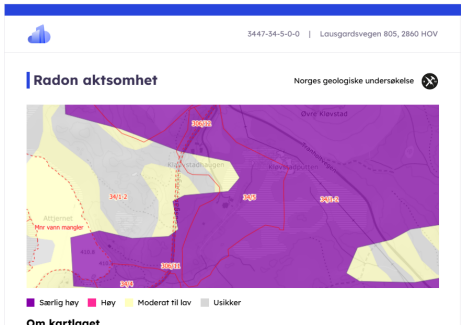
Radon: Eiendommen ligger innenfor område med særlig høye radon verdier i følge aktsomhetskart kart til NGU.Radon er en edelgass som oppstår i grunnen og konsentrasjoner avtar normalt med høyden i bygninger. Takstmannen har ikke kjennskap til radonmåling av boligen, eller om bygningen er utført med radonsperre. Statens strålevern anbefaler radonmåling i bolig. Mer info angående radon kan hentes hos kommunen og Statens strålevern, www.nrpa.no/radon. Utføring av radonmåling anbefales.

- Det bør gjennomføres radonmålinger.
- Rekkverk må monteres på balkong eller terrasse for å lukke avviket.
