Dreyers gate 82

Boligbygg med flere boenheter

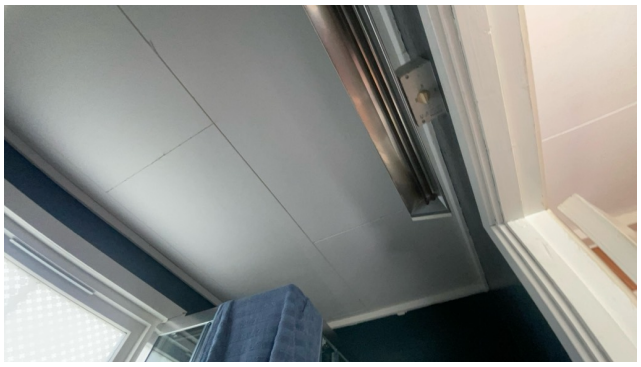
• Våtrommet må oppgraderes for å tåle normal bruk etter dagens krav.

Vegger pålagt sponplater og våtromstapet. Gulvet har belegg med oppbrett langs vegg. Platsluk, våtromsbelegg klemt ned i sluk.
Ventilasjon: naturlig avtrekk.
Opplegg for vaskemaskin i gangen utenfor badet.

• Våtrommet må totalrenoveres. Alle forhold med tettesjikt, våtsone, sluk m.m. må dokumenteres.
• Manglende oppgradering av våtrommet medfører høy risiko for at konstruksjonene ikke vil tåle vanlig bruk av vann eller lekkasjer. Dette kan føre til fuktskader på tilstøtende konstruksjoner.
