Tilstandsrapport

Enebolig
Nedre Ånstad vei 113, 8416 SORTLAND
SORTLAND kommune
gnr. 16, bnr. 103

Befaringsdato: 08.09.2026 **Rapportdato:** 16.09.2026 **Oppdragsnr.:** 15149-2078 **Eiendomsverdi ref nr:** XH6238

Autorisert foretak: TakstTeam Vesterålen AS

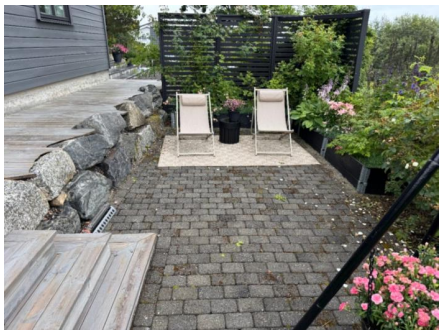
Platting ved bolig med dekke med spaltepanel.
Uteplass, skiferbelagt.

• Det er ikke montert rekkverk på platting hvor høyden er over 0,5 m

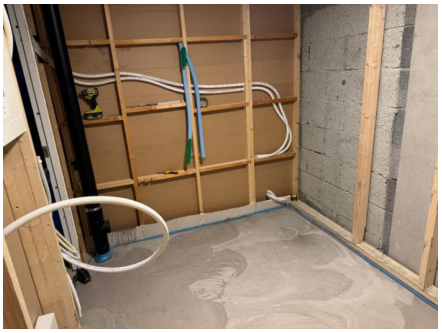
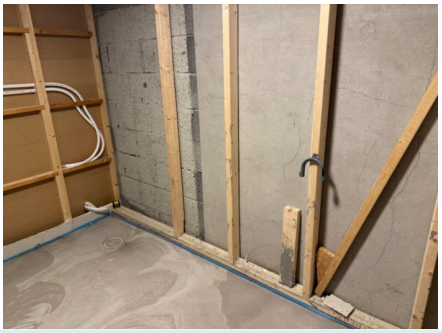
Det er påbegynt renovering av vaskerom, og rommet fremstår bl.a. uten overflatematerialer på gulv, vegg og himling samt uten tekniske installasjoner.

Vurdering av avvik:
• Våtrommet må oppgraderes for å tåle normal bruk etter dagens krav.

Konsekvens/tiltak
• Dersom våtrommet skal benyttes må det ferdigstilles med godkjente overflatematerialer og nødvendige tekniske installasjoner i henhold til gjeldende forskrifter før det kan benyttes.
