Egenerklæring

Grottavegen 6, 2414 ELVERUM

15 Jun 2026

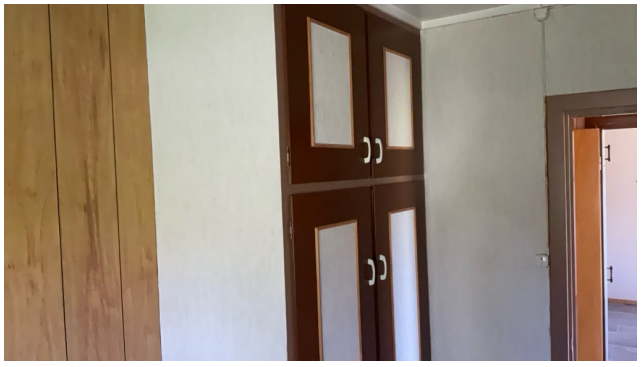
• Det er påvist avvik som tilsier at det bør foretas tiltak på enkelte dører.

Forholdet kan skyldes luftfuktighet som vil variere i forhold til årstidene.

• Enkelte dører må justeres.

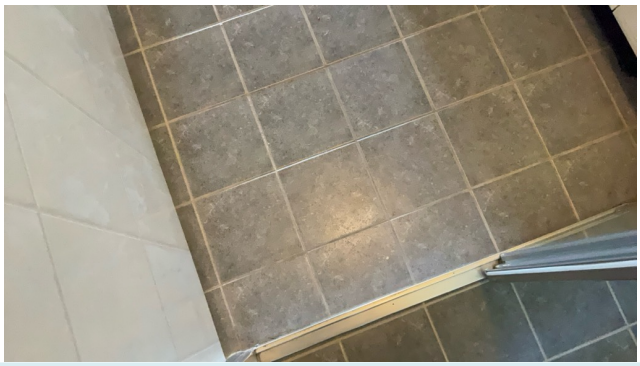
• Det er påvist at høydeforskjell fra topp slukrist til gulv/synlig topp membran ved dørterskel er mindre enn 25 mm.

• Til tross for avviket i fall/høydeforskjell til sluk, vil gulvet fortsatt kunne lede vann mot sluket, men med redusert effektivitet. Dette kan potensielt øke risikoen for vannansamling i enkelte områder av badet.

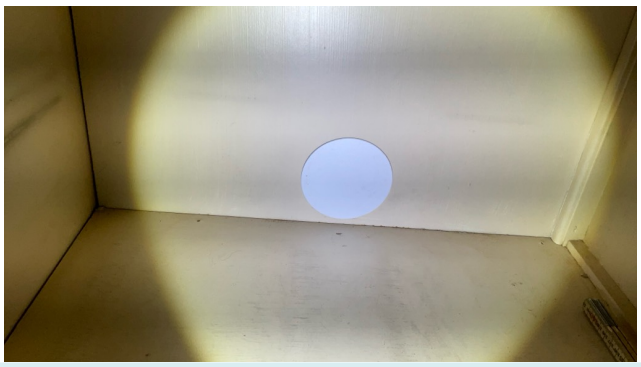
1. ETASJE > BAD

TG 1 Tilliggende konstruksjoner våtrom

Hulltaking er foretatt uten å påvise unormale forhold. Vektprosent ble målt til ca. 15.%. Det ble foretatt hulltaking vegg fra tilstøtende rom mot bunnsvill i våtrom. Det ble søkt med fuktindikator med pigger uten å registrere unormal fukt eller fare for fuktskder på befaringsdagen. Forholdet bør uansett holdes under oppsikt.

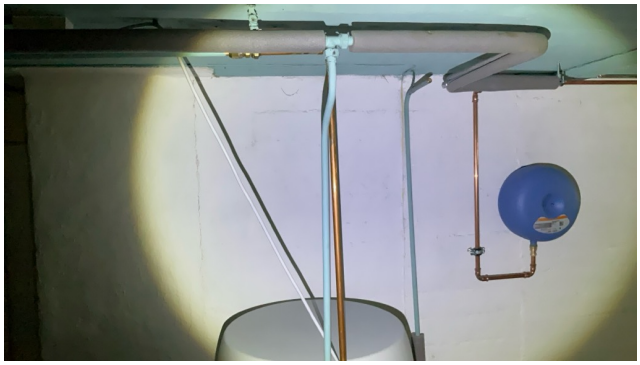
TG 1 Vannledninger

Innvendige vannledninger er av kobber. Det er ikke besiktiget i rørskap.

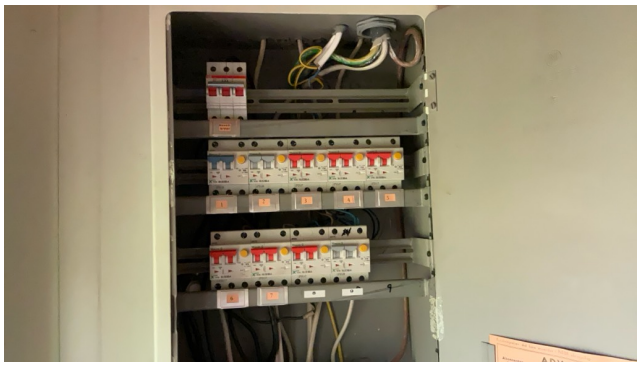
Generelt om anlegget

8. Er det tegn til at det har vært termiske skader (tegn på varmgang) på kabler, brytere, downlights, stikkontakter og elektrisk utstyr? Sjekk samtidig tilstanden på elektrisk tilkobling av varmtvannsbereder, jamfør eget punkt under varmtvannstank
   Nei
9. Er der synlig defekter på kabler eller er disse ikke tilstrekkelig festet?
   Nei

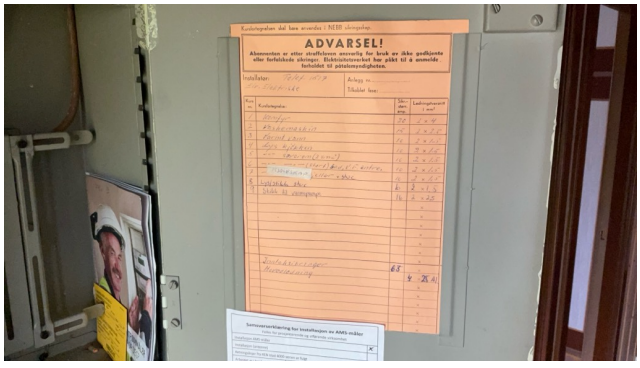
Inntak og sikringsskap

10. Er det tegn på at kabelinnføringer og hull i inntak og sikringsskap ikke er tette, så langt dette er mulig å sjekke uten å fjerne kapslinger?
    Nei
11. Finnes det kursfortegnelse, og er den i samsvar med antall sikringer?
    Ja
12. Foreta en helhetsvurdering av det elektriske anlegget, dets alder, allmenne tilstand og fare for liv og helse. Bør det elektriske anlegget ha en utvidet el-kontroll?
    Nei
