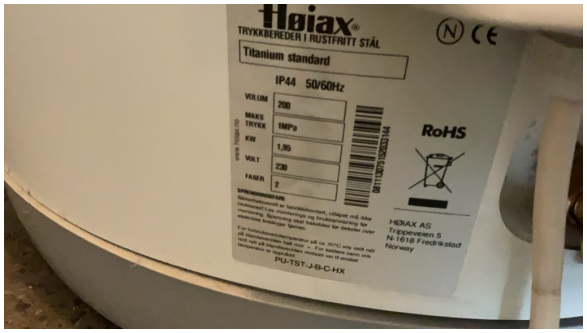
Varmtvannsbereder er plassert på vaskerom.
Denne rommer 200 liter.

• Det er ikke påvist tilfredsstillende el-tilkobling av varmtvannstank iht. gjeldende forskrift.
