Tilstandsrapport

Våningshus
Jevnakervegen 883, 2870 DOKKA
NORDRE LAND kommune
gnr. 143, bnr. 12

Befaringsdato: 11.05.2026 **Rapportdato:** 15.06.2026 **Oppdragsnr.:** 12121-1466 **Eiendomsverdi ref nr:** NO7121

Autorisert foretak: TAKST INNLANDET AS **Sertifisert Takstingeniør:** Ole-Jonny Kalstad

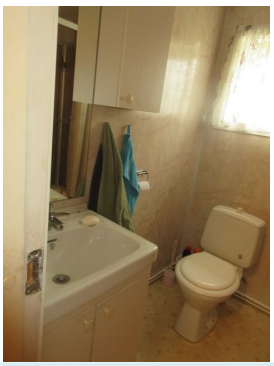
Vurdering av avvik:
• Våtrommet må oppgraderes for å tåle normal bruk etter dagens krav.

Konsekvens/tiltak
• Våtrommet må totalrenoveres. Alle forhold med tettesjikt, våtsone, sluk m.m. må dokumenteres.
• Våtrommet har behov for omfattende oppgraderinger. For å sikre en løsning som oppfyller gjeldende krav, bør tettesjikt, sluk og røropplegg oppgraderes og dokumenteres.
• Manglende oppgradering av våtrommet medfører høy risiko for at konstruksjonene ikke vil tåle vanlig bruk av vann eller lekkasjer. Selv om det er dusjkabinett, er det fortsatt en betydelig risiko for at våtrommets konstruksjoner ikke tåler lekkasjer. Dette kan føre til fuktskader på tilstøtende konstruksjoner.

Det bør fremskaffes dokumentasjon på utførelse av våtrommet.

Våtrommet bør oppgraderes for å tilfredsstille dagens krav til tettesjikt og våtromsløsninger, for å redusere risikoen for fuktskader og lekkasjer som kan føre til omfattende skader på bygningskonstruksjonen.
