Egenerklæring

Sørskogbygdvegen 1385, 2412 SØRSKOGBYGDA

Energiattest

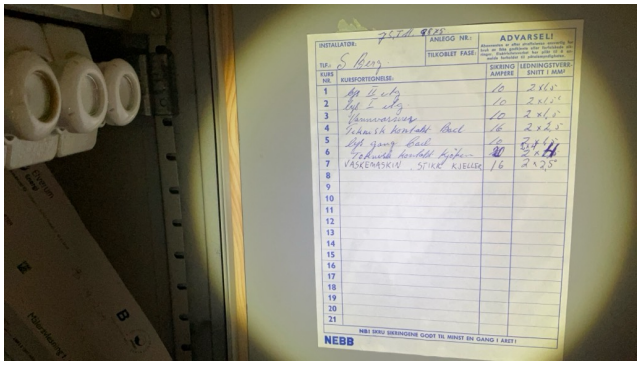
11. Finnes det kursfortegnelse, og er den i samsvar med antall sikringer?
    Ja

12. Foreta en helhetsvurdering av det elektriske anlegget, dets alder, allmenne tilstand og fare for liv og helse. Bør det elektriske anlegget ha en utvidet el-kontroll?
    Nei
