Tilstandsrapport

Enebolig
Gjemblevegen 6, 7602 LEVANGER
LEVANGER kommune
gnr. 3, bnr. 107

Befaringsdato: 12.06.2026 **Rapportdato:** 19.06.2026 **Oppdragsnr.:** 22588-1173 **Referansenummer:** JW2837

Autorisert foretak: Takst Midt AS **Sertifisert Takstingeniør:** Stian Hallan Iversen

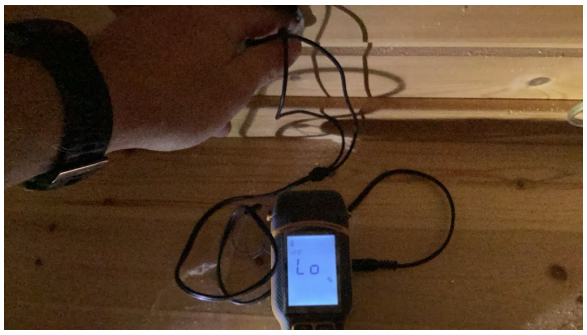
Hulltaking er foretatt og det er påvist avvik i hulltakingen. Hulltaking er foretatt ved/i soverom.

Vurdering av avvik:
• Det er avvik:

Det er registrert bruk av dampserre via hulltaking.
