Tilstandsrapport

Enebolig
Steinvegen 4, 3550 GOL
GOL kommune
gnr. 10, bnr. 208

Befaringsdato: 17.06.2025 **Rapportdato:** 11.07.2025 **Oppdragsnr.:** 18735-1403 **Referansenummer:** IC9491

Autorisert foretak: Hallingdal og Valdres Eiendomstaksering AS **Sertifisert Takstingeniør:** Glenn Rotebakkdokken **Vår ref:**

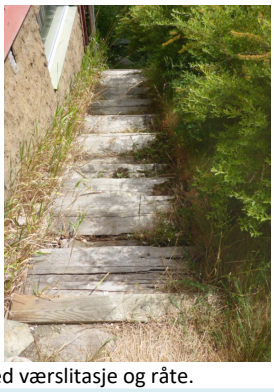
TG 3 Utvendige trapper

Utvendige trapper av tre.

Vurdering av avvik:
• Det er avvik:

Trapper har en del værslitasje. Trapper i terreng har innslag av råteskader.

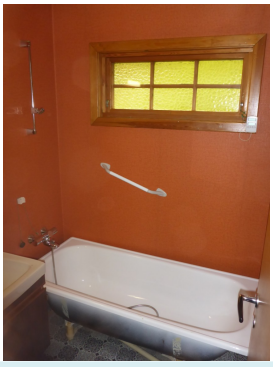
Vurdering av avvik:
• Våtrommet må oppgraderes for å tåle normal bruk etter dagens krav.

Rommet har uegnede materialer i våtsone. Overgang gulv vegg er ikke sikret med oppbrett på belegg. Rommet har ingen form for membran/tettesjikt.

Konsekvens/tiltak
• Våtrommet må totalrenoveres. Alle forhold med tettesjikt, våtsone, sluk m.m. må dokumenteres.
