Tilstandsrapport

Enebolig

Kongsvegen 57, 2614 LILLEHAMMER

Befaringsdato: 24.06.2026 **Rapportdato:** 30.06.2026 **Oppdragsnr.:** 22732-1122 **PropCloud ref nr:** MG9639

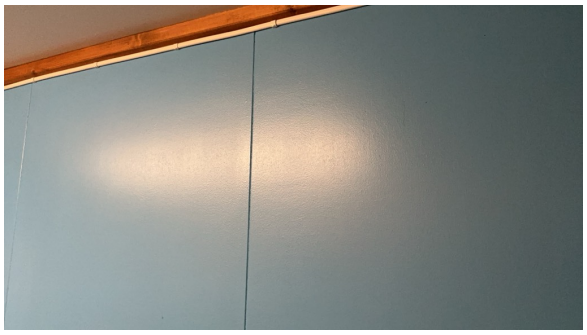
Vurdering av avvik:
• Våtrommet må oppgraderes for å tåle normal bruk etter dagens krav.

Vurdering er basert på anbefalt brukstid/levetid og at våtrom av eldre årganger normalt ikke er bygget for dagens bruk. Tilstandsgrad 3 gis med bakgrunn i at mer enn halvparten av forventet brukstid for våtrommet er oppnådd. Det er nå ingen symptomer på funksjonssvekkelse, men dette må påregnes ut fra alder, påkjenning og bruk. Ved fortsatt bruk anbefales tett kabinett for å hindre påkjenninger i form av vann/fukt direkte på konstruksjonene. Vær oppmerksom på at dette er en risikokonstruksjon med høy skadefrekvens og store konsekvenser.

Rommet fungerer med dagens tilstand, men tilfredsstiller ikke krav til våtrom. Det er ikke behov for utbedringstiltak siden våtrommet fungerer i dag, men ut ifra alder kan skader plutselig oppstå på eldre våtrom.

Kostnadsestimat: 100 000 - 200 000
