Tilstandsrapport

Boligbygg med flere boenheter

Tordenskjolds gate 7, 2821 GJØVIK

Befaringsdato: 29.06.2026 **Rapportdato:** 29.06.2026 **Oppdragsnr.:** 22338-1302 **Eiendomsverdi ref nr:** IA5061

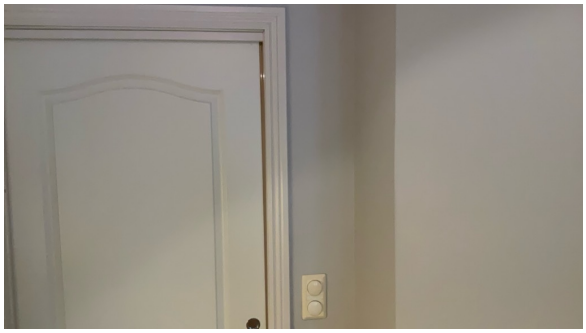
Det er målt ca. 18 mm høydeforskjell på gulv i 1. etasje på stue/kjøkken over en lengde på ca. 2 m og totalavvik i rommet på ca. 28mm.

Det er målt ca. 10mm høydeforskjell på gulv i 1. etasje på soverom 1 over en lengde på ca. 2 m og totalavvik i rommet på ca. 13mm.

Vurdering av avvik:
• Det er målt høydeforskjell på mellom 15-30 mm gjennom hele rommet. Tilstandsgrad 2 gis med bakgrunn i standardens krav til godkjente måleavvik.
• Målt høydeforskjell på mellom 10 - 20 mm innenfor en lengde på 2 meter. Tilstandsgrad 2 gis med bakgrunn i standardens krav til godkjente måleavvik.

Konsekvens/tiltak
• For å få tilstandsgrad 0 eller 1 må høydeforskjeller rettes opp. Det vil imidlertid sjelden være økonomisk rasjonelt som et enkeltstående tiltak i en bolig som dette. Dersom boligen en gang skal renoveres, kan man vurdere slike tiltak.

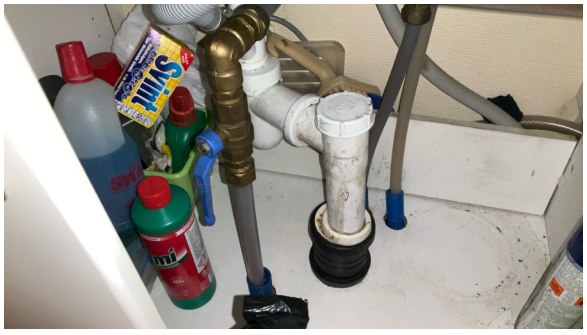
• Kurser for rør-i-rør opplegg er ikke merket.

• I kjøkkenskap er det ikke tett tilslutning mellom varerør og vannrør på rør i rør opplegget.

• Det bør monteres tettehylse mellom vannrør og ytterrør for rør-i-rør system. Dersom det oppstår vannlekkasje på vannrøret føres ikke lekkasjevann til fordelerskap, noe som kan føre til vannskade.
