Tilstandsrapport

Enebolig med utleie

Elverhøyvegen 17, 7604 LEVANGER

Befaringsdato: 16.07.2026 **Rapportdato:** 01.09.2026 **Oppdragsnr.:** 22588-1195 **Referansenummer:** DT1004

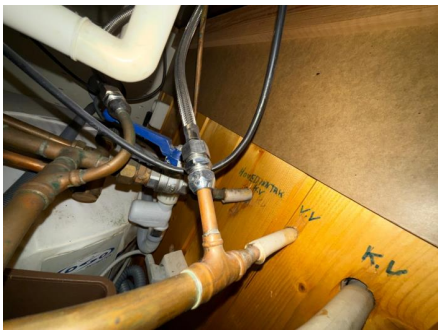
• Kobberrør med loddede, klemte eller andre type skjøter eldre enn 33 år og har derfor usikker fremtidig funksjon.

• Eldre kobberrør med skjøter har økt risiko for lekkasjer og svikt i koblinger, med fare for vannskader.
• Det anbefales å følge med på tilstanden. Det kan bli behov for utskifting av rørsystemet for å sikre videre funksjon og redusere risiko for skader.
