Sagaveien 21

Enebolig

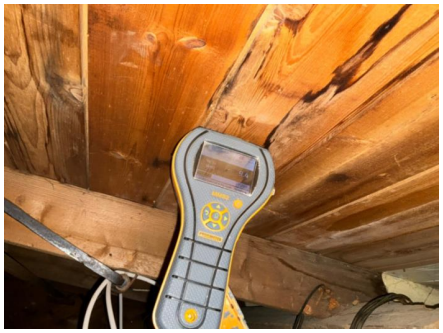
Taket er et saltak med sperrekonstruksjon og undertak av rupanel. Loftet er kombinert kaldt kneloft og skråhimling.

• Loftet/ takkonstruksjon er ikke tilgjengelig for inspeksjon og det mangler dokumentasjon på utførelsen.

• Begrenset inspeksjonsmulighet gir usikkerhet om tilstanden, og eventuelle skjulte feil eller skader kan ikke utelukkes.

• Det anbefales å være oppmerksom på risikoen og vurdere nærmere undersøkelser ved tegn til avvik eller i forbindelse med fremtidige arbeider.

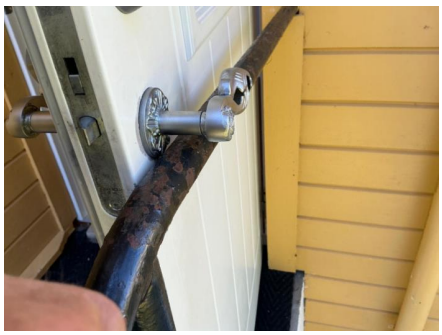
TG 2 Ytterdører

Vurdering av avvik:
• Det er påvist avvik rundt innsettingsdetaljer.

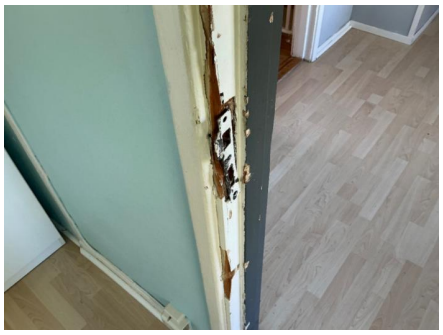
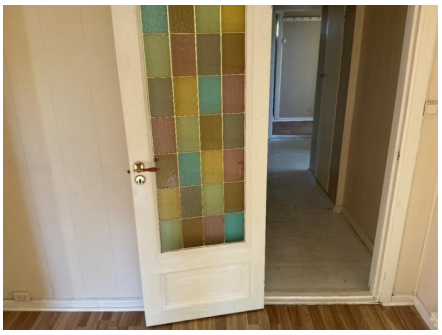
• Enkelte av innvendige dører har en del slitasje.

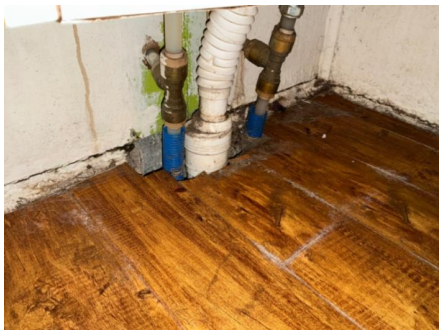
Toalett med belegg på gulv og malte vegger.

• Det er hull i gulvet til kjeller rundt rørgjenomføring. Overflater er utslitt.

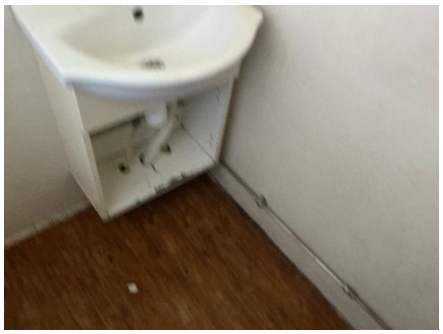
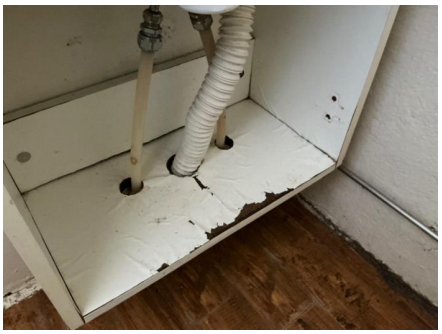
TG 2 Sanitærutstyr

Servant og frittstående toalett.

• Servantskap er ødelagt. Toalett er gammelt.

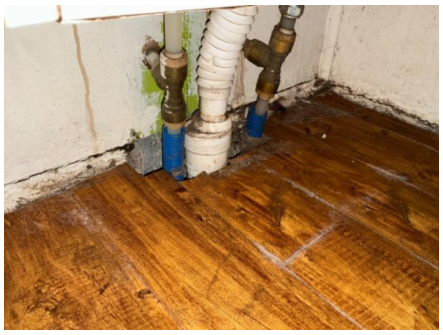
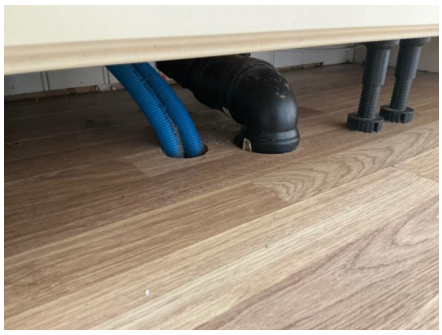
Innvendige vannledninger er av plast (rør-i-rør).

• Det er registrert løsninger som avviker fra normalt fagmessig utførelse. Nærmere kontroll av røranlegget anbefales.

• Det anbefales å få utført kontroll av fagkyndig og utbedre anlegget i henhold til gjeldende krav.
